Tesis

Identificación de las fallas del asfalto y propuesta de alternativa para acondicionar la transitabilidad del camino vecinal San José de Sisa - Agua Blanca

Tarapoto, Perú

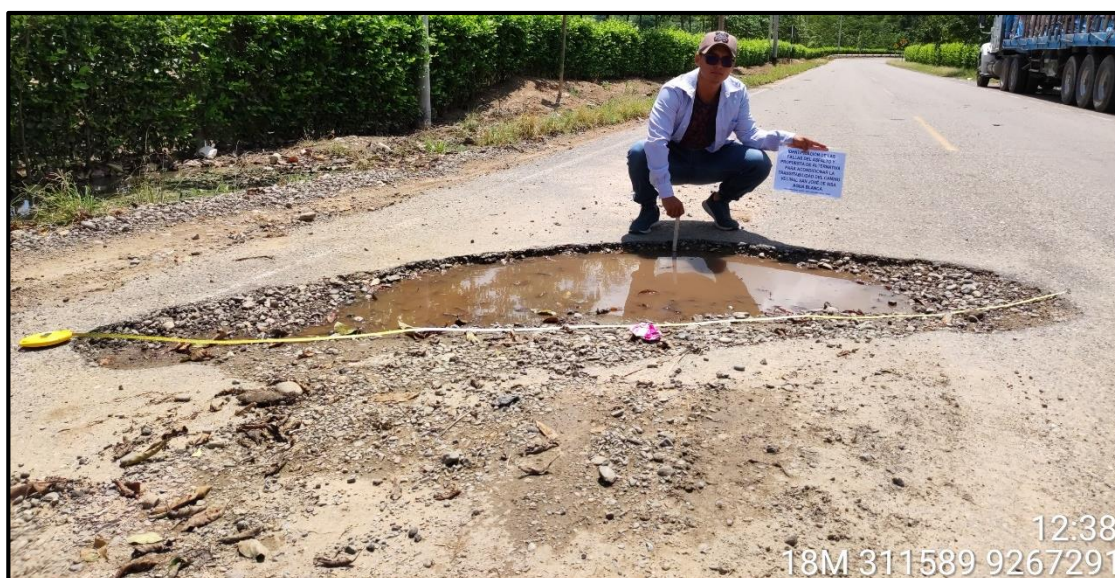
Figura 8. Peladura y Desprendimiento – km 1+400

Se puede apreciar un deterioro continuo con aparición de la base granular en un área de 3.20 m x 1.80 m, el cual presenta un nivel de severidad alta. Ver Figura 8.

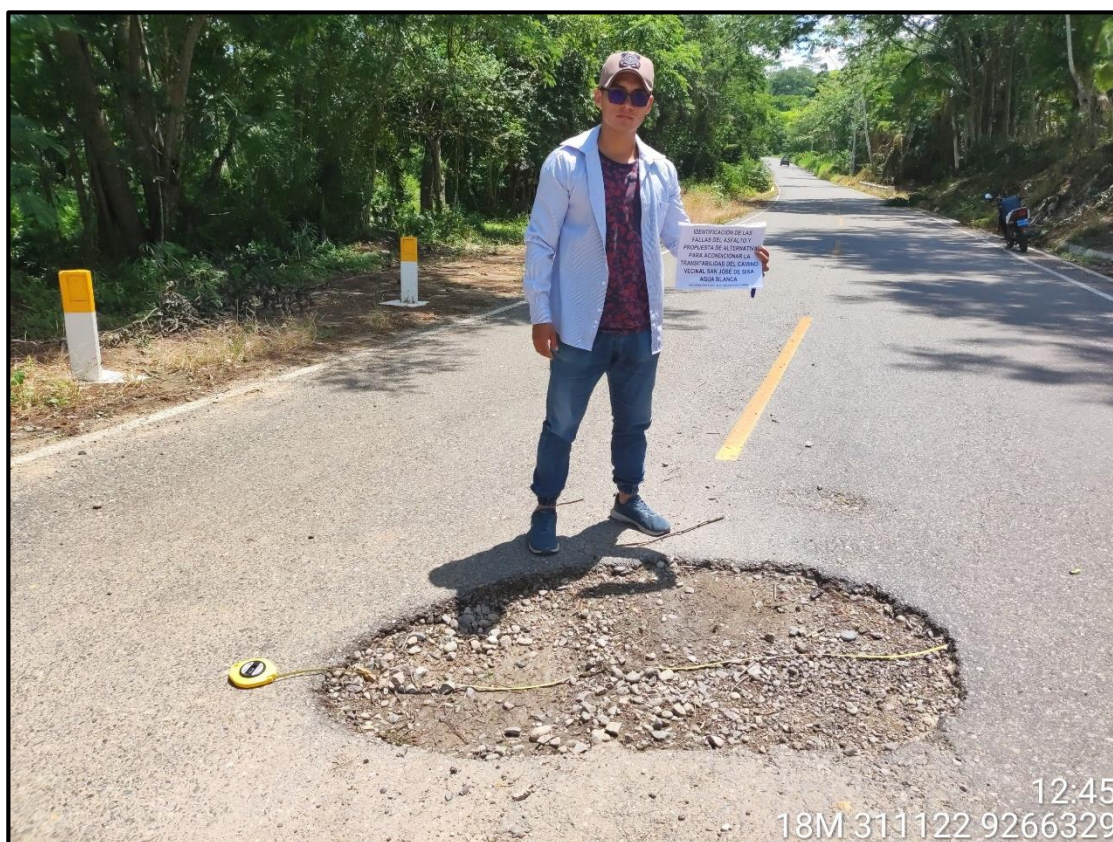
Figura 9. Bache – km 3+015

El pavimento presenta un mal estado de la superficie con una separación en un área de 1.80 m x 1.10 m el cual forman una depresión de 9.50 cm. La forma del hoyo es redondeada con bordes agudos y lados verticales cerca a la zona superior de la falla los cuales constituyen a un daño superficial que interrumpe la continuidad del pavimento. Ver Figura 9.

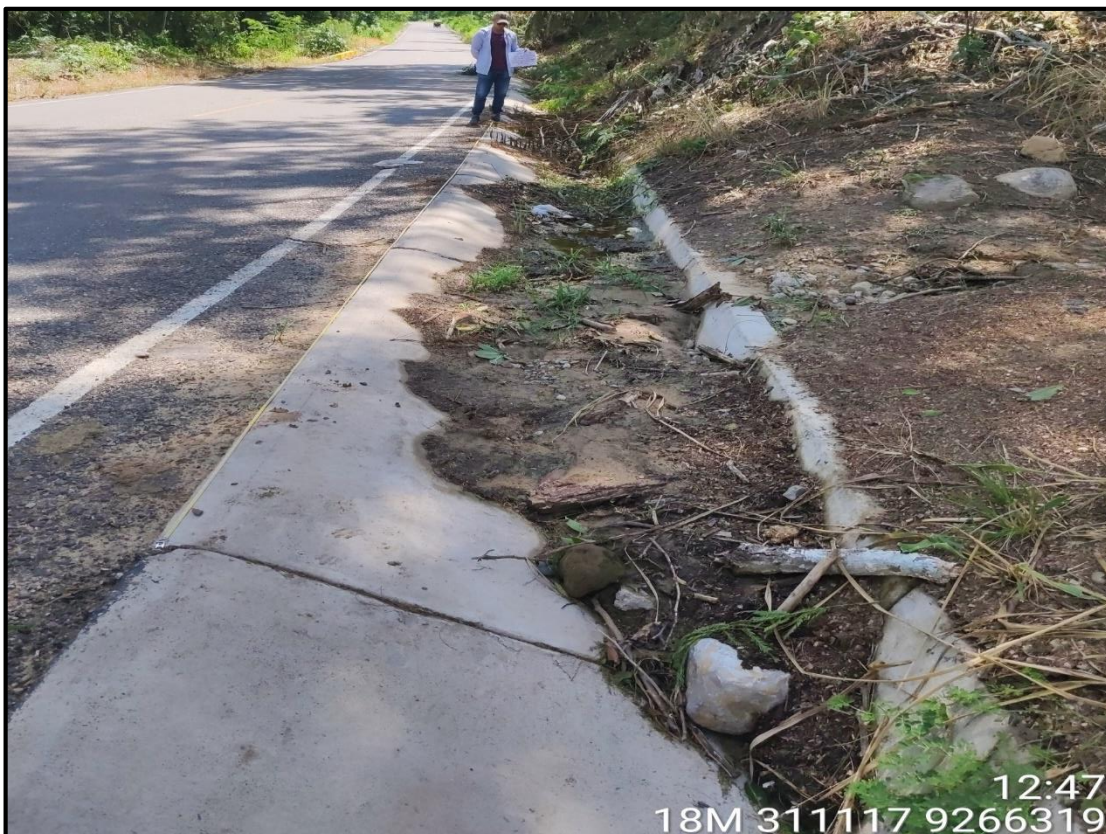
Figura 10. Peladura y Desprendimiento – km 3+040

Se puede apreciar en el margen derecho de la vía, un deterioro continuo sin aparición de la base granular en un área de 15.00 m x 1.20 m, el cual presenta un nivel de severidad media. Ver Figura 10.

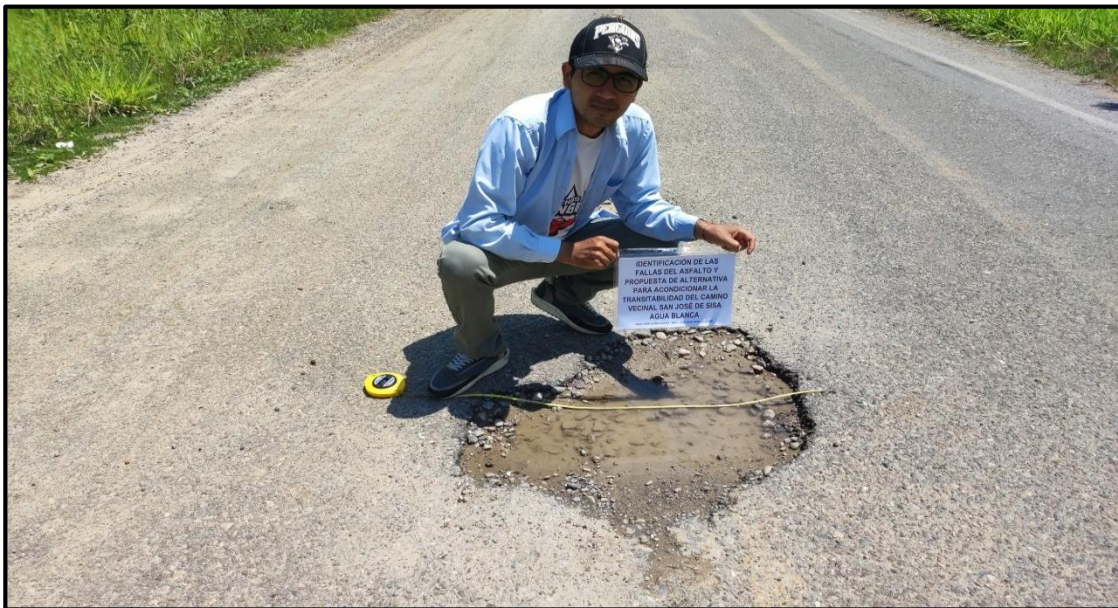
Figura 11. Bache – km 5+305

El pavimento presenta un mal estado de la superficie con una separación en un área de 0.90 m x 1.00 m el cual forman una depresión de 6.00 cm. La forma del hoyo es redondeada con bordes agudos y lados verticales cerca a la zona superior de la falla los cuales constituyen a un daño superficial que interrumpe la continuidad del **pavimento. Ver Figura 11.**

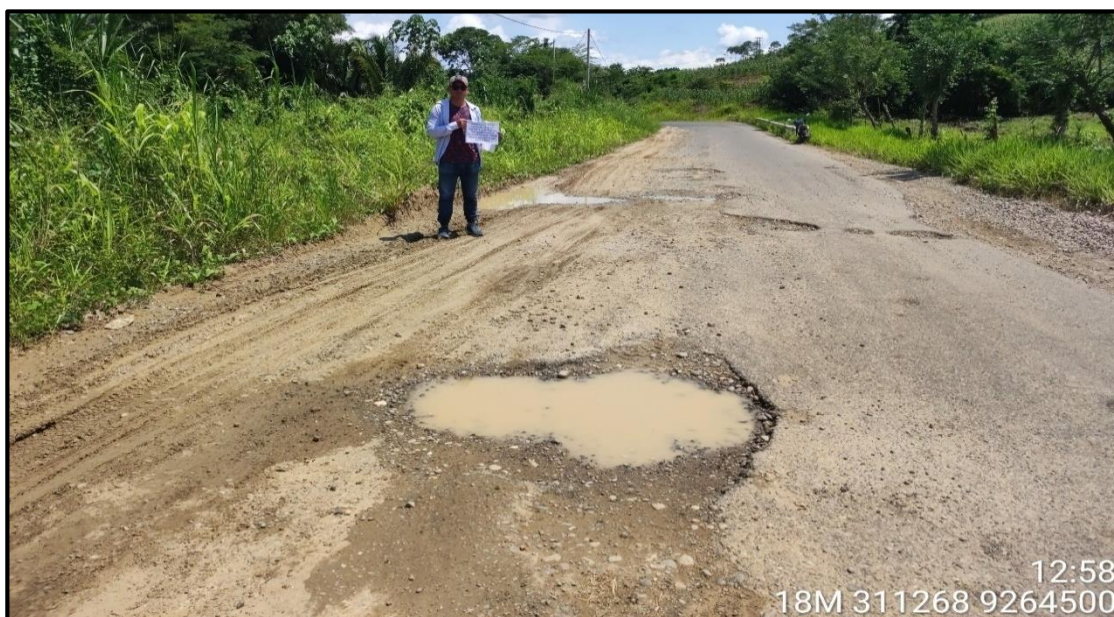
Figura 12. Bache – km 5+510

El pavimento presenta un mal estado de la superficie en un área afectada de 7.60 m x 25.40 m el cual forman un conjunto de baches con una depresión aproximada de 15.00 cm. La forma del hoyo es redondeada con bordes agudos y lados verticales cerca a la zona superior de la falla los cuales constituyen a un daño superficial que interrumpe la continuidad del pavimento, asimismo presenta estancamiento de agua por falta de drenaje superficial. Ver Figura 12.

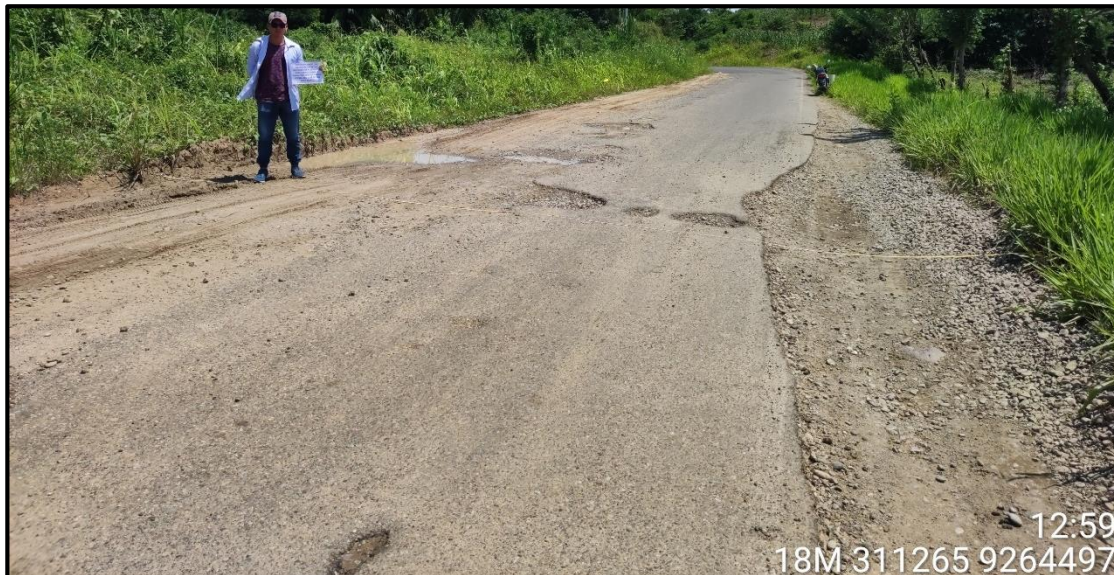
Figura 13. Peladura y Desprendimiento de Agregados – km 5+510

Se puede apreciar en el margen derecho de la vía, un deterioro continuo con aparición de la base granular en un área de 18.20 m x 1.80 m, el cual presenta un nivel de severidad alta. Ver Figura 13.

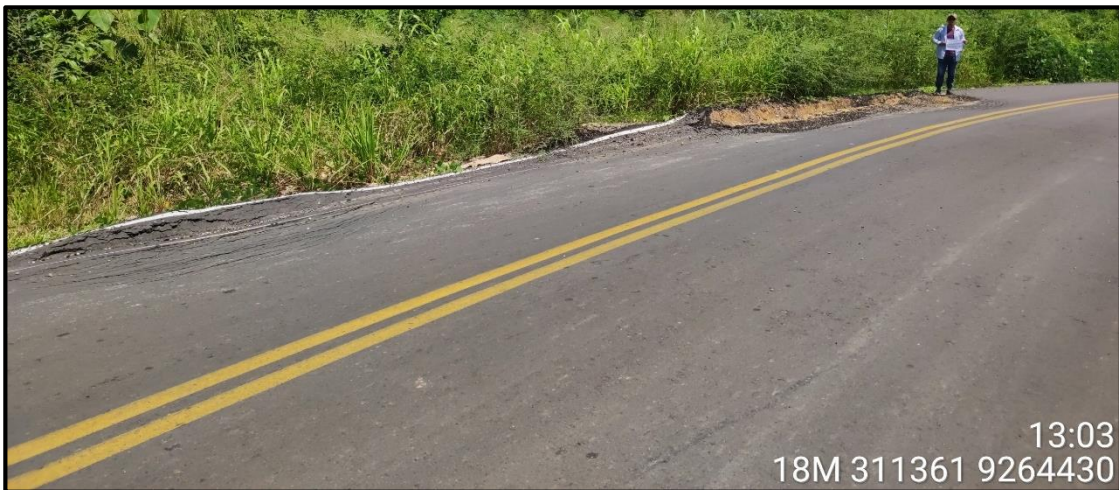
Figura 14. Deformaciones por Deficiencia Estructural (Hundimiento) – km 5+730

Se puede apreciar que el hundimiento presenta una dimensión aproximada de 9.60 m x 1.80 m y una depresión de 11.50 cm, mayor a 5 cm, de esta manera podemos afirmar que presenta un nivel de severidad alta. Esto perjudica considerablemente la comodidad de manejo del usuario. Ver Figura 14.

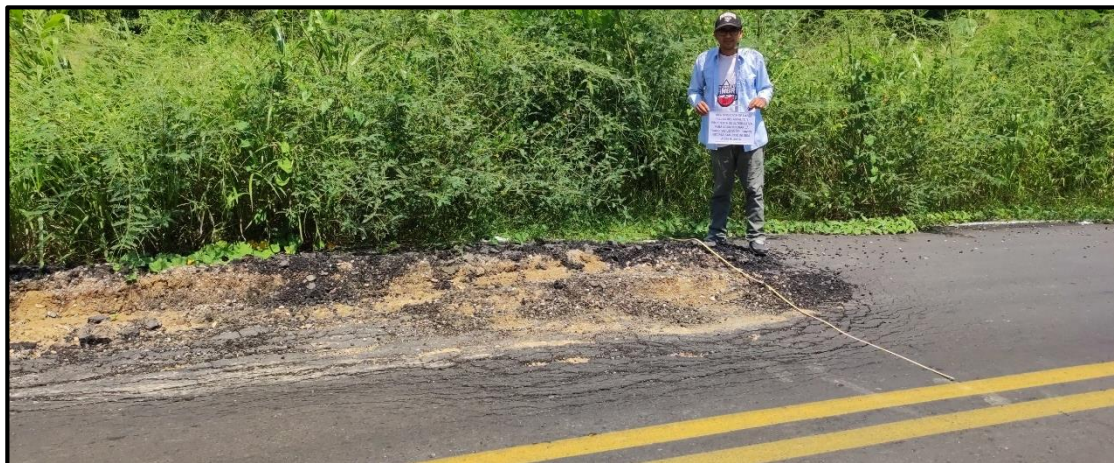
Figura 15. Piel de Cocodrilo – km 5+730

El pavimento presenta una serie de grietas o rajaduras interconectadas entre sí el cual forman polígonos irregulares con ángulos agudos con dimensiones generalmente inferiores a 30 cm. Este fenómeno se observa en el margen izquierdo de la vía y está ligado a la fatiga por repeticiones de cargas del tránsito. Ver Figura 15.

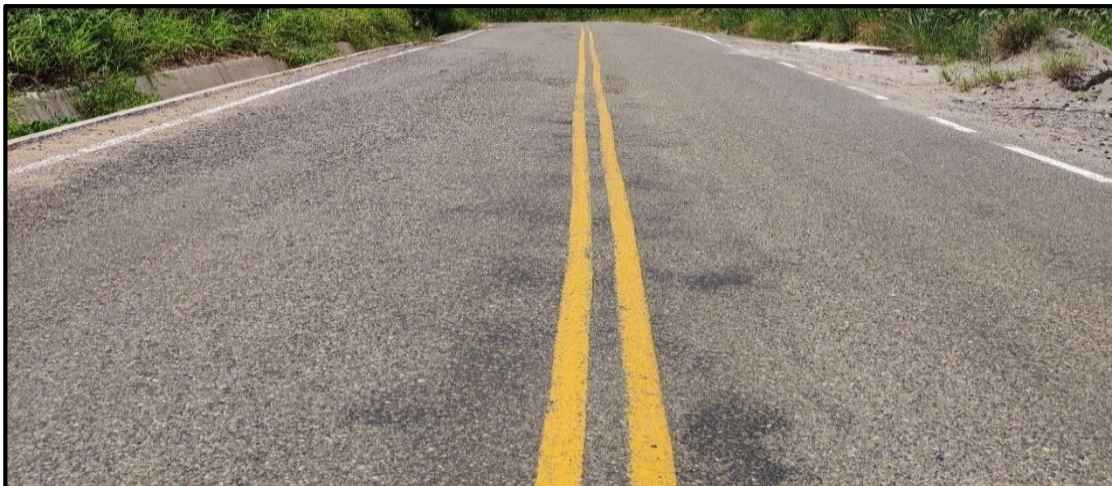
Figura 16. Peladura y Desprendimiento de Agregados – km 5+805

Se puede apreciar en el margen izquierdo de la vía, un deterioro continuo sin aparición de la base granular en un área de 25.00 m x 3.60 m, el cual presenta un nivel de severidad media. Ver Figura 16.

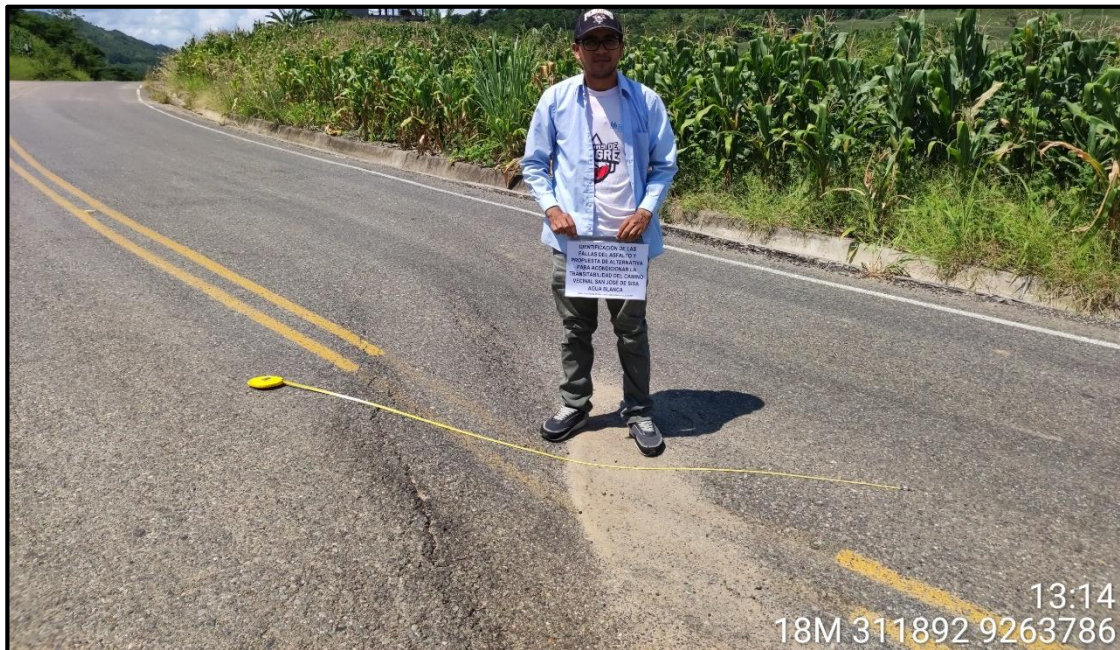
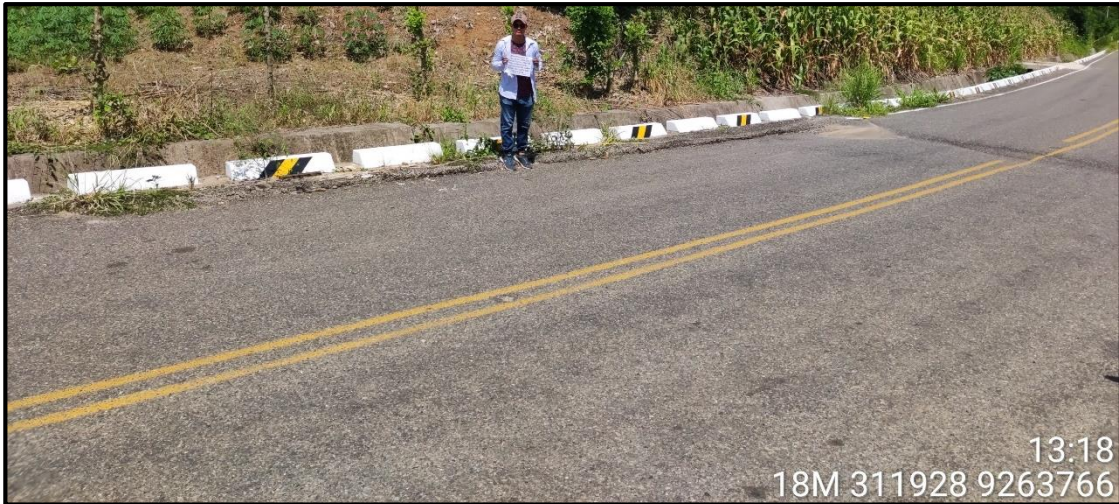
- Asentamiento o consolidación de capas perceptibles de la fundación (de gran longitud de onda).
- Ineficientes prácticas de construcción (mala nivelación o falta de homogeneidad constructiva en las capas de base y subbase).

- Pérdida de la estabilidad por aumento de humedad en el paquete estructural del pavimento o en el suelo de fundación.
- Ausencia de confinamiento lateral de los paseos (hundimiento de borde).
- **Niveles de gravedad del deterioro:**
Se puede apreciar que el hundimiento presenta una dimensión aproximada de 7.20 m x 17.90 m y una depresión de 9.50 cm, mayor a 5 cm, de esta manera podemos afirmar que presenta un nivel de severidad alta. Esto perjudica considerablemente la comodidad de manejo del usuario. Ver Figura17 y 18.

Figura 17. Deformaciones por Deficiencia Estructural (Hundimiento) – km 6+520

Figura 18. Deformaciones por Deficiencia Estructural (Hundimiento) – km 6+520

Para un nivel de severidad alto se recomienda lo siguiente:

- Rehabilitación o reconstrucción total del pavimento y un mejoramiento del drenaje superficial teniendo una vida esperada de 8 a 10 años.
- Bacheo profundo, reconstrucción de la base con material granular y emulsión asfáltica para la capa superficial del pavimento para un tiempo de vida estimado de 8 a 10 años.

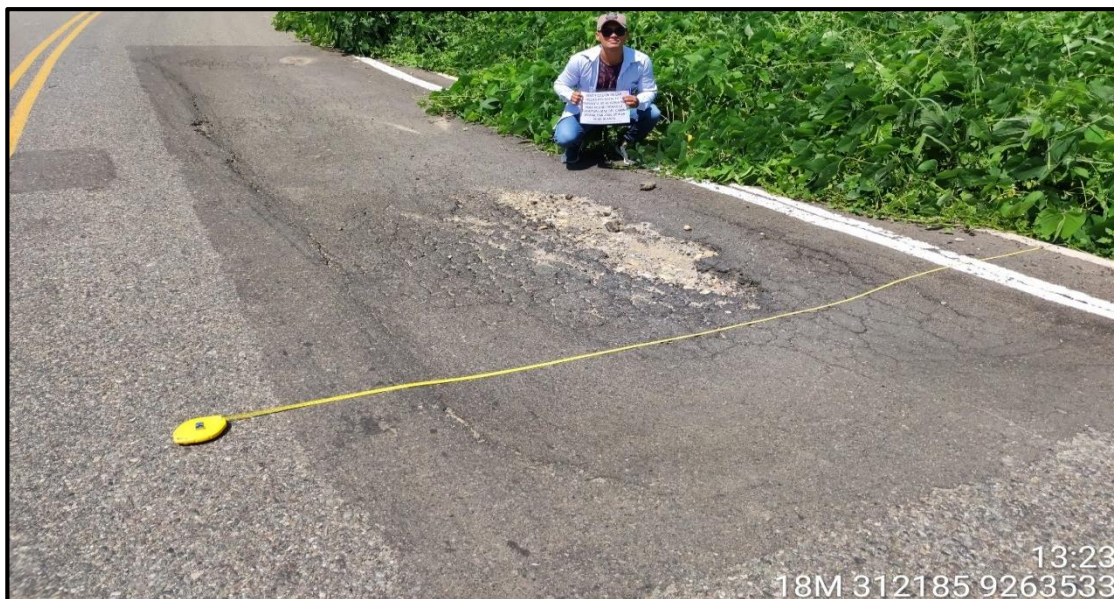
Figura 19. Reparaciones o Parchado – km 7+015

Se puede apreciar el parche que ha fallado y se ha fisurado tipo piel de cocodrilo y que hay presencia de hundimiento con material granular suelto en un área parchada de 3.20 m x 11.40 m y una depresión de 8.50 cm indicativo de una severidad alta. Ver Figura 19.

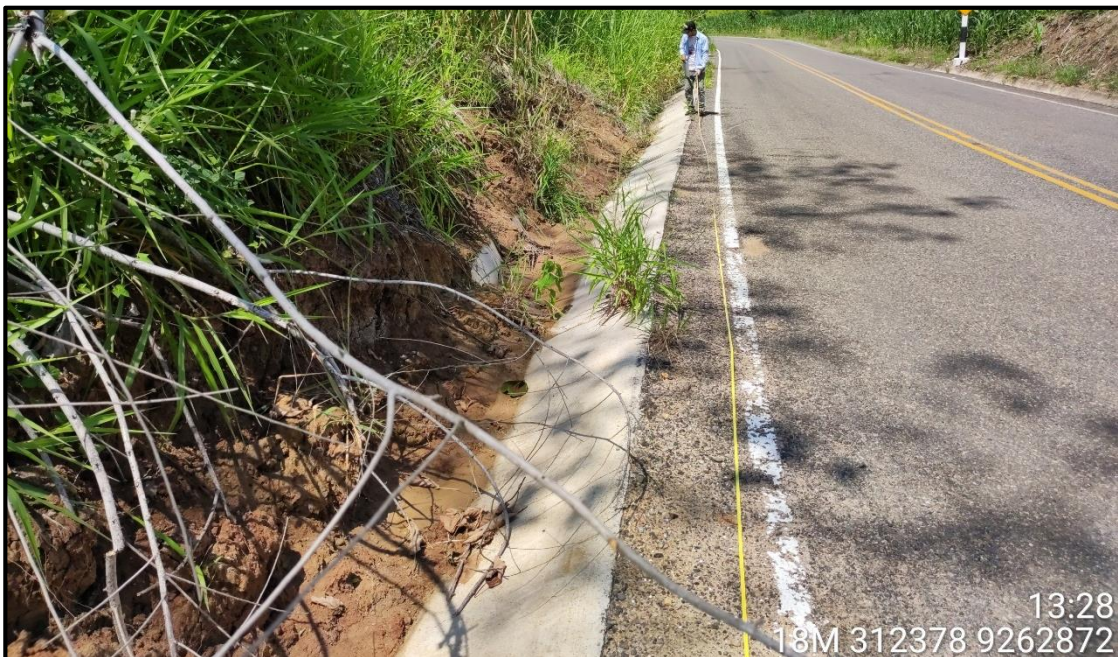
Figura 20. Peladura y Desprendimiento de Agregados – km 7+810

Se puede apreciar en el margen izquierdo de la vía, un deterioro continuo sin aparición de la base granular en un área de 15.30 m x 1.20 m, el cual presenta un nivel de severidad media. Ver Figura 20.

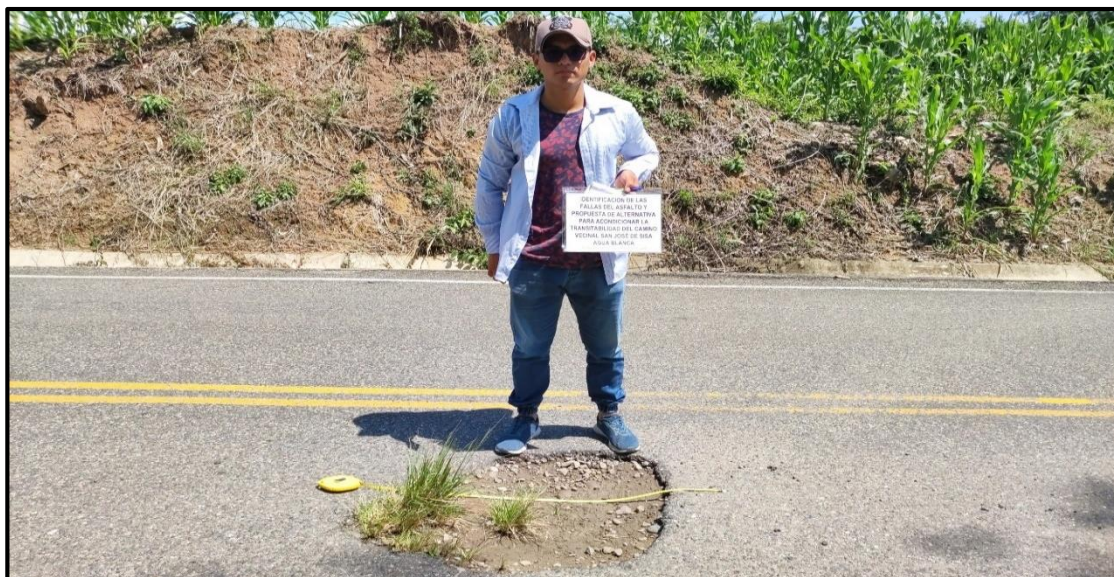
Figura 21. Bache – km 7+835

Se puede apreciar un diámetro del bache de aproximadamente 1.00 m, superior a 0.50 m el cual de acuerdo con la metodología podemos afirmar que presenta un nivel de severidad alta. Muestra una profundidad significativa del hoyo (7.50 cm) y presencia de humedad el cual empeora las condiciones de la falla. Ver Figura 21.

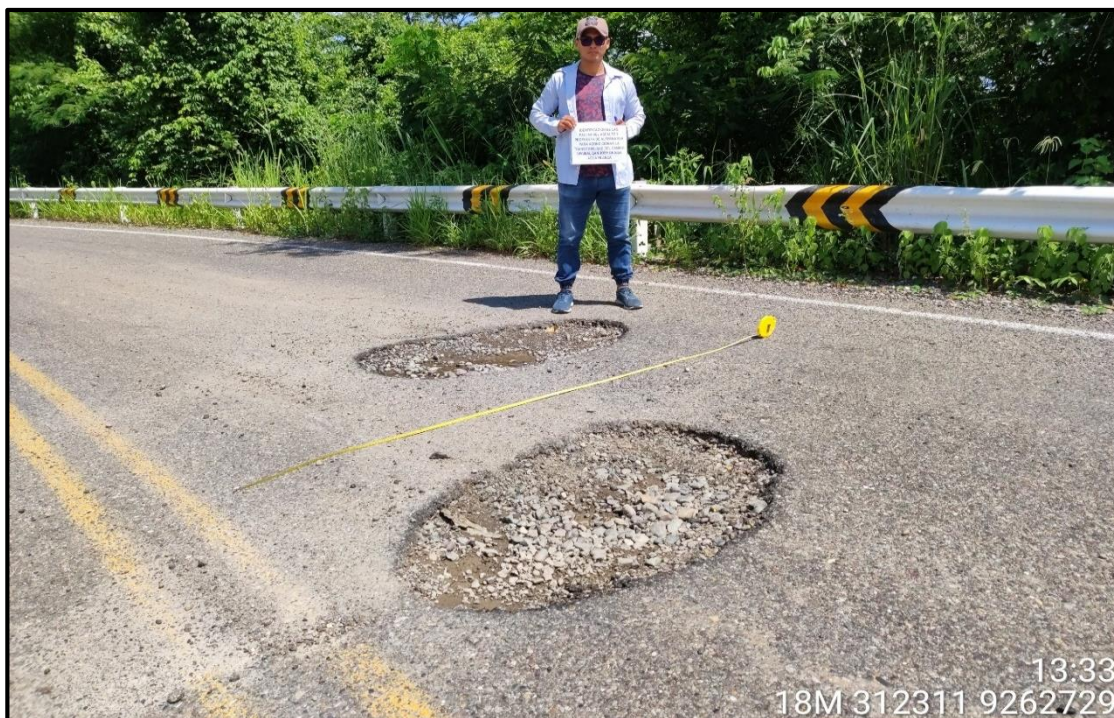
Figura 22. Bache – km 8+000

El pavimento presenta un par de baches que afectan la superficie en un área de 2.60 m x 2.45 m y depresiones de 7.50 cm y 8.20 cm por cada hueco. La forma del hoyo es redondeada con bordes agudos y lados verticales cerca a la zona superior de la falla los cuales constituyen a un daño superficial que interrumpe la continuidad del pavimento. Ver Figura 22.

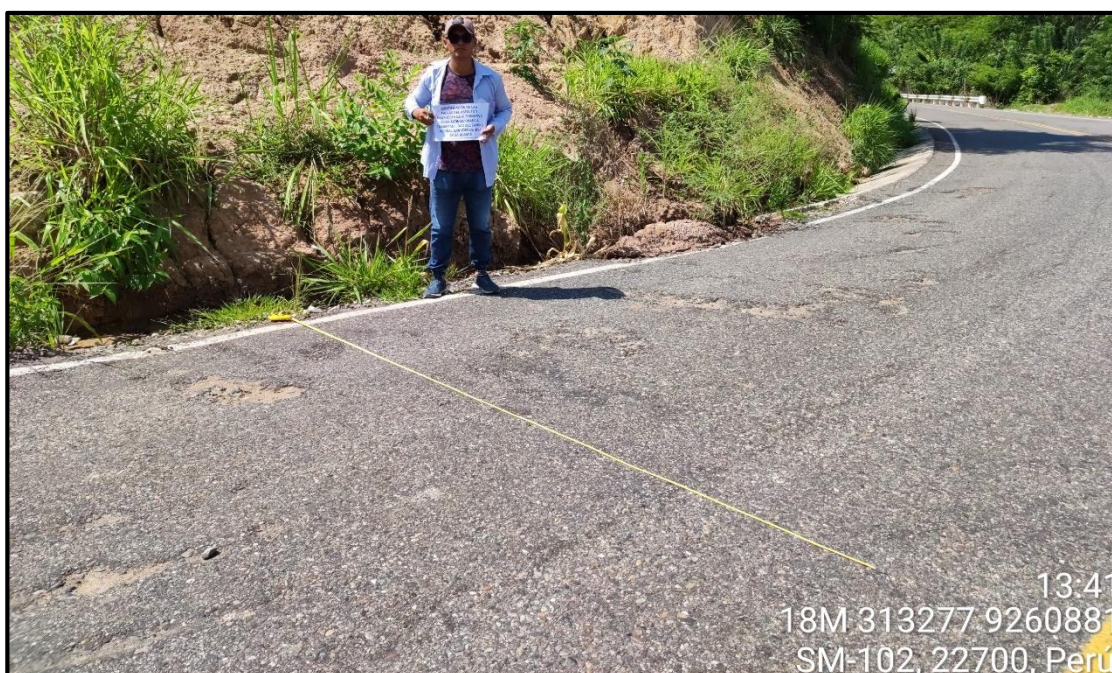
Figura 23. Bache – km 10+400

El pavimento presenta un conjunto de baches que afectan la superficie en un área de 3.50 m x 16.80 m y depresiones máximas de 2.50 cm. La forma de los baches es redondeada con bordes agudos y lados verticales cerca a la zona superior de la falla los cuales constituyen a un daño superficial que interrumpe la continuidad del pavimento y de la transitabilidad. Ver Figura 23.

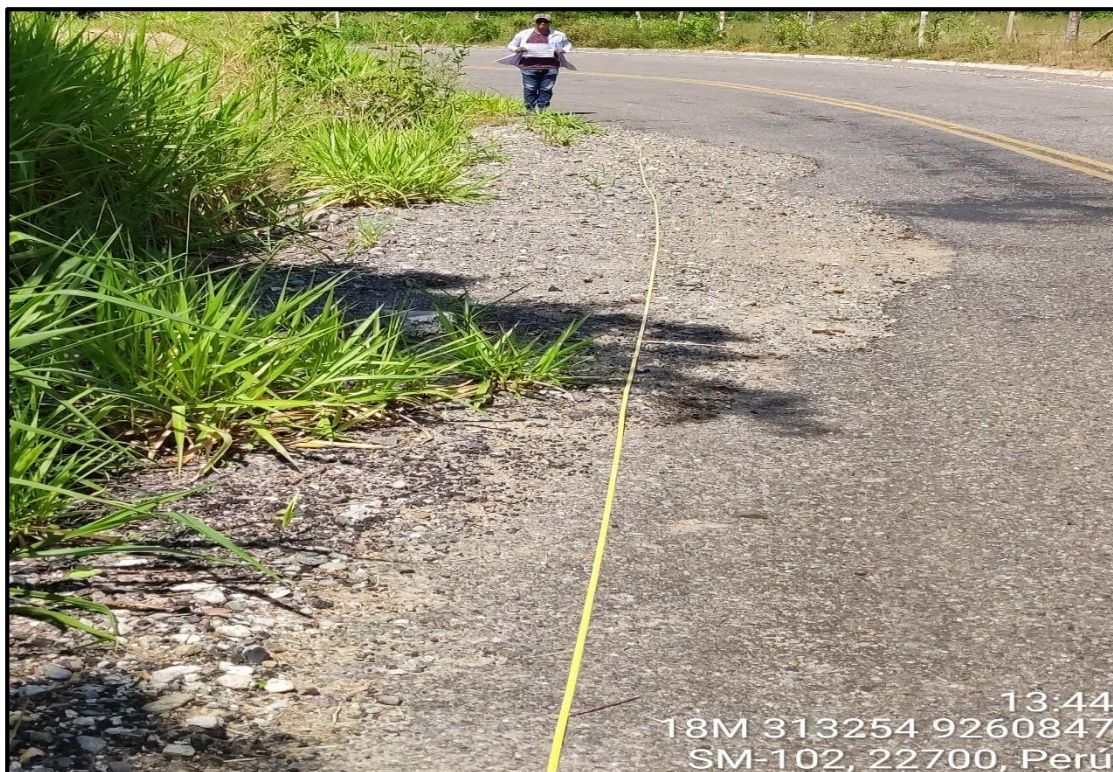
Figura 24. Peladura y Desprendimiento de Agregados – km 10+530

Se puede apreciar un deterioro continuo con aparición de la base granular en un área de 2.40 m x 23.65 m, el cual presenta un nivel de severidad. Ver Figura 24.

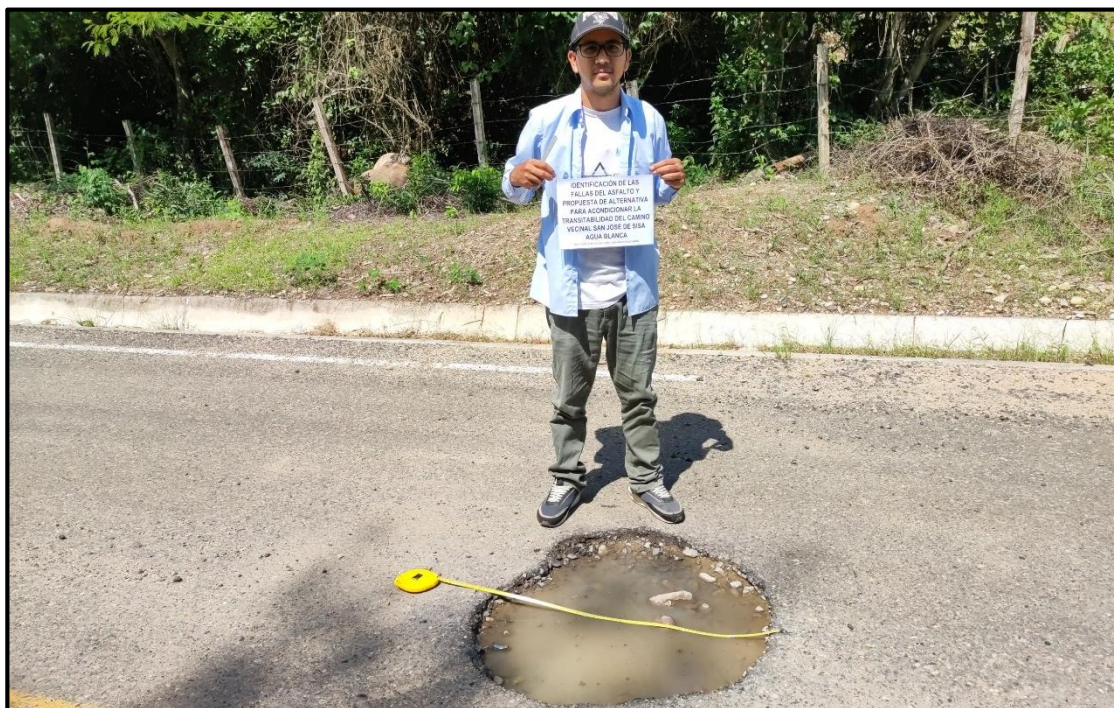
Figura 25. Bache – km 14+610

Se puede apreciar un diámetro del bache de 1.00 m, superior a 0.50 m el cual de acuerdo con la metodología podemos afirmar que presenta un nivel de severidad alta. Muestra una profundidad significativa del hoyo (8.50 cm) y presencia de agua el cual empeora las condiciones de la falla. Ver Figura 25.

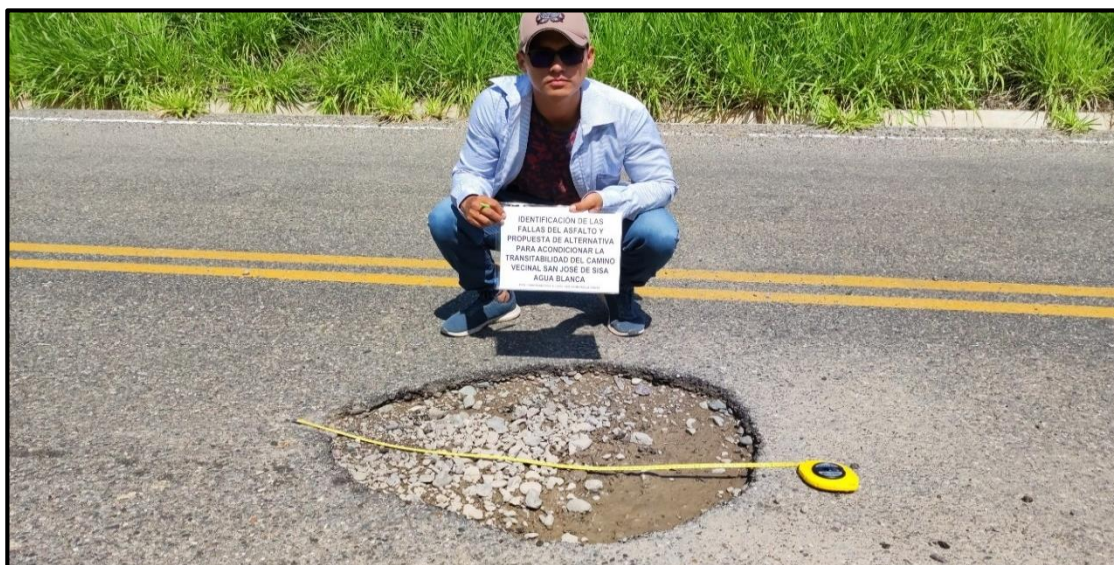
Figura 26. Bache – km 14+825

Se puede apreciar un diámetro del bache de aproximadamente 1.00 m, superior a 0.50 m el cual de acuerdo con la metodología podemos afirmar que presenta un nivel de severidad alta. Muestra una profundidad significativa del hoyo (7.50 cm) y presencia de humedad el cual empeora las condiciones de la falla. Ver Figura 26.

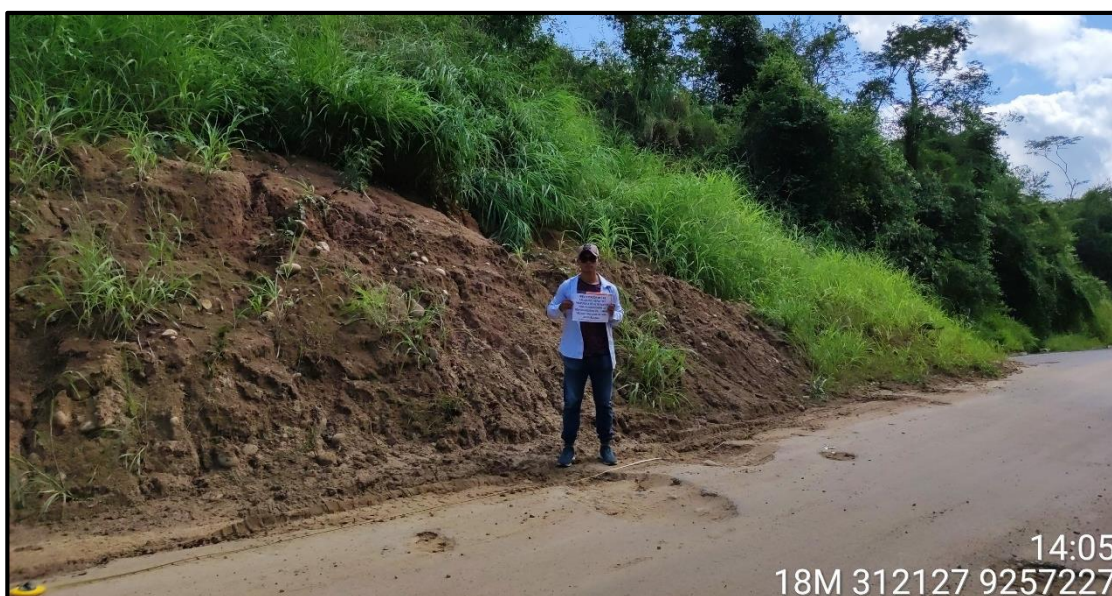
Figura 27. Bache – km 15+305

- Mala subbase y falta de compactación de las bases granulares, así como el uso de mezcla pobre de materiales.
- Inapropiado diseño del paquete estructural y ejecución de la obra con técnicas no adecuadas.
- Estancamiento de agua por inadecuado drenaje superficial y/o profundo, deslizamientos de laderas y presencia de abundante vegetación, etc.
- Debilitamiento de la carpeta de rodadura por presencia de humedad y lodo producto de los deslizamientos de laderas y estancamiento de agua.

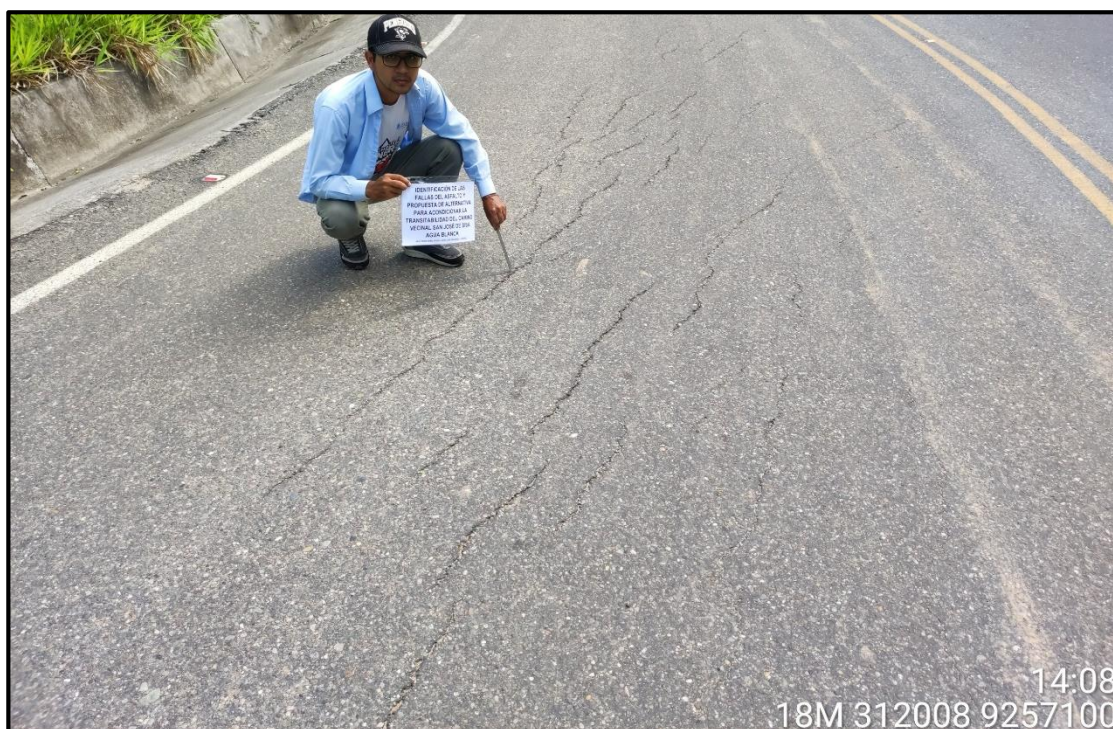
Figura 28. Fisuras Longitudinales – km 15+510

Se puede apreciar la presencia de agrietamientos paralelos al eje de la vía en una superficie de 7.60 m x 25.00 m. Las fisuras se ubican en el tramo en curva de la vía, íntegramente relacionadas a las solicitaciones de cargas y coincidentemente sobre la zona de ahuellamiento del tránsito. Ver Figura 28.

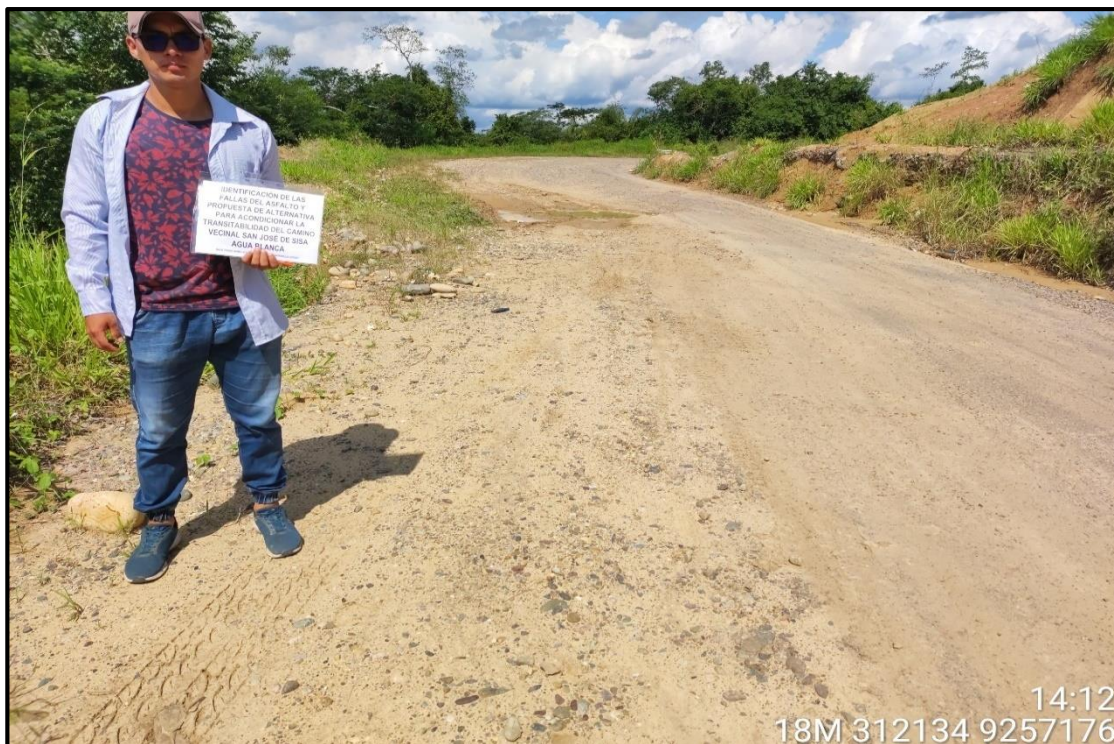
Figura 29. Peladura y Desprendimiento de Agregados – km 15+720

Se puede apreciar un deterioro continuo con aparición de la base granular en un área de 7.60 m x 150.00 m, el cual presenta un nivel de severidad alto. Ver Figura 29.

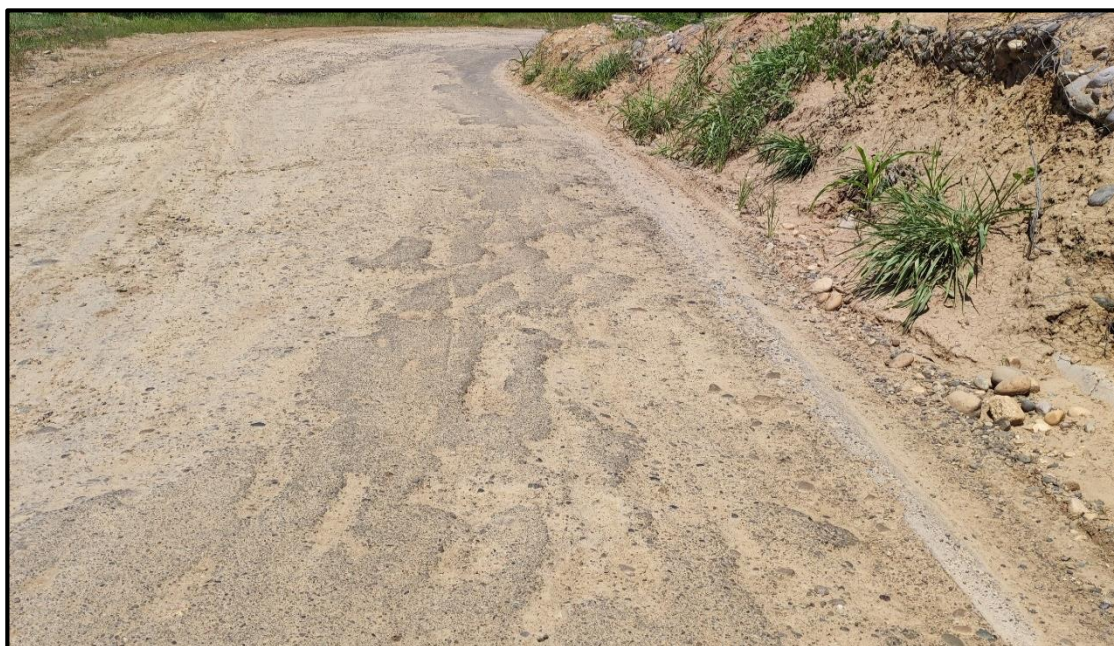
Figura 30. Bache – km 15+720

- Mala subbase y falta de compactación de las bases granulares, así como el uso de mezcla pobre de materiales.
- Inapropiado diseño del paquete estructural y ejecución de la obra con técnicas no adecuadas.
- Estancamiento de agua por inadecuado drenaje superficial y/o profundo, deslizamientos de laderas y presencia de abundante vegetación, etc.
- Debilitamiento de la carpeta de rodadura por presencia de humedad y lodo producto de los deslizamientos de laderas y estancamiento de agua.

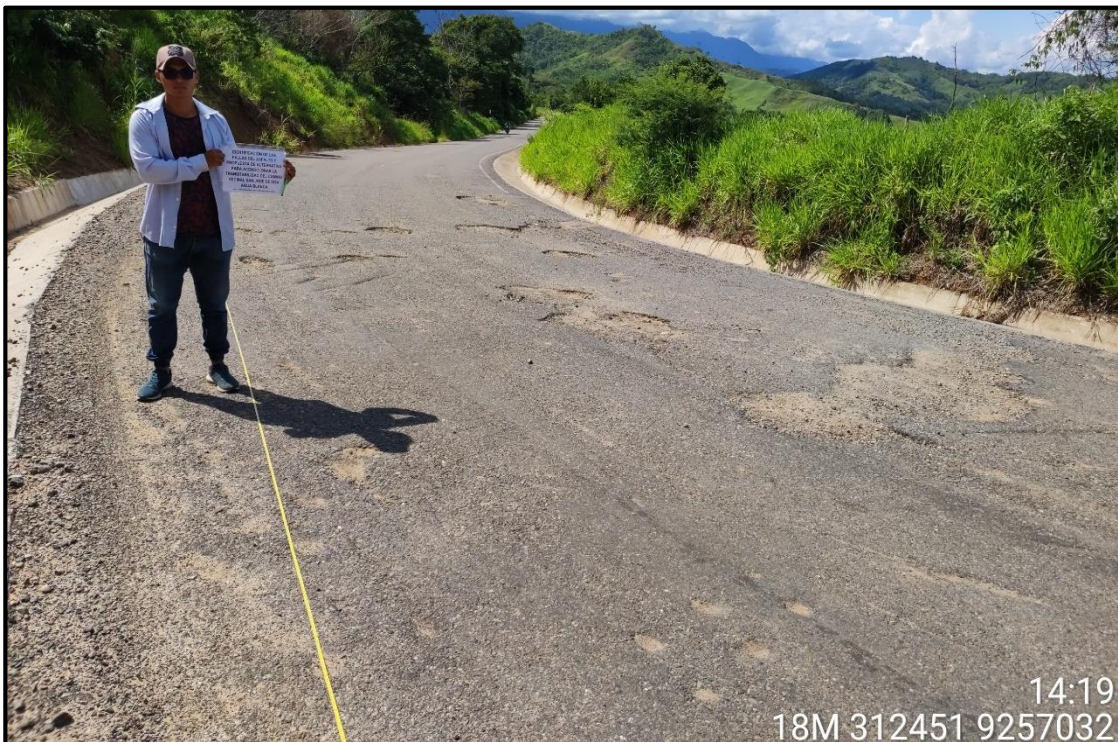
Figura 31. Bache – km 16+115

El pavimento presenta un conjunto de baches que afectan la superficie en un área de 7.60 m x 20.00 m y depresiones máximas hasta 10.00 cm. La forma de los baches es redondeada con bordes agudos y lados verticales cerca a la zona superior de la falla los cuales constituyen a un daño superficial que interrumpe la continuidad del pavimento. Ver Figura 31.
