Tesis

**Métodos y estrategias para el mantenimiento,  
conservación, optimización del pavimento  
flexible en el distrito de Morales, provincia y  
departamento de San Martín**

**Tarapoto, Perú**

**2023**

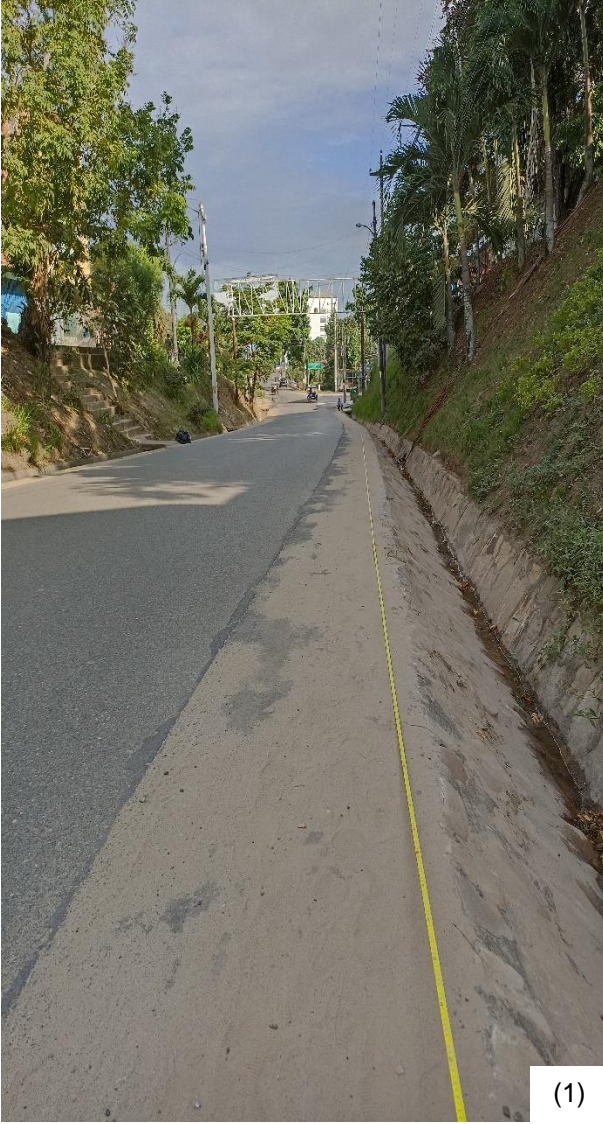
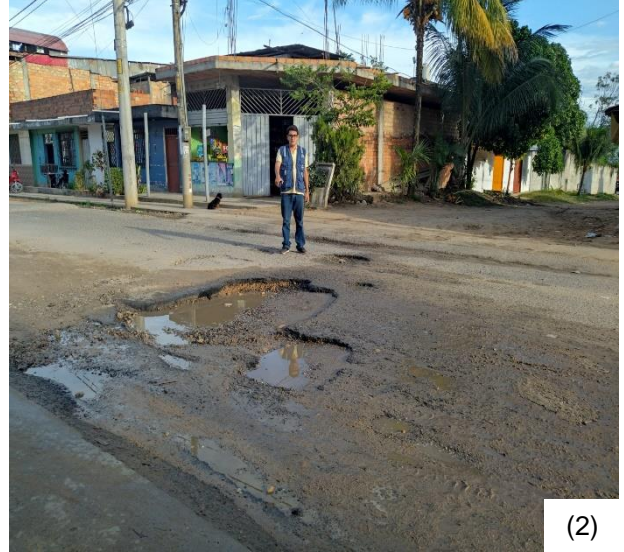
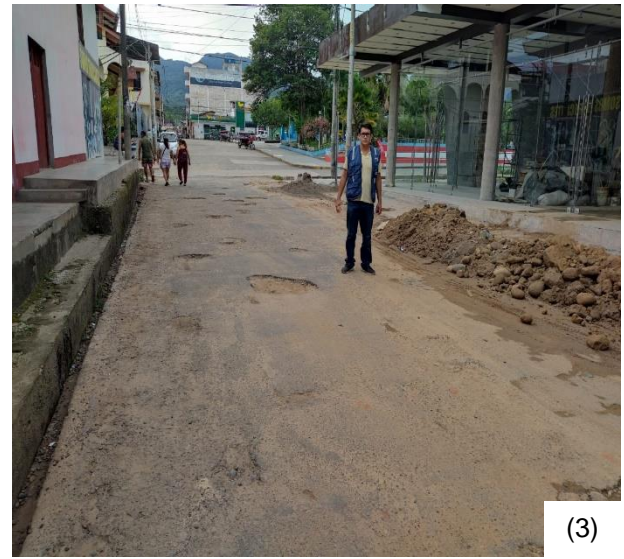
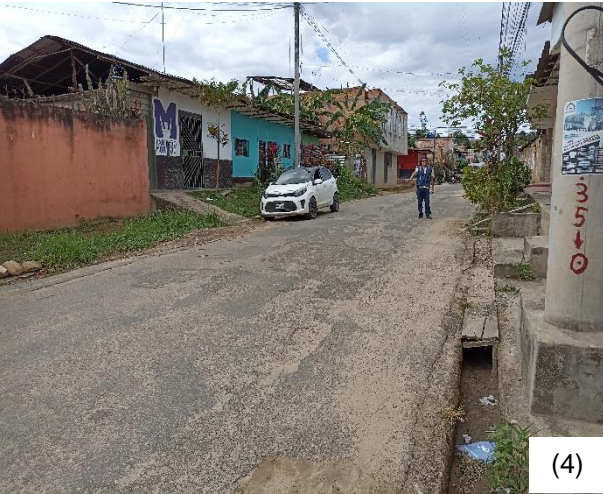
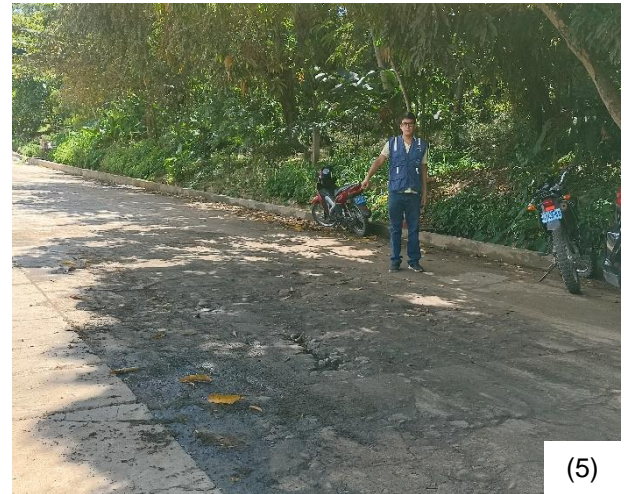
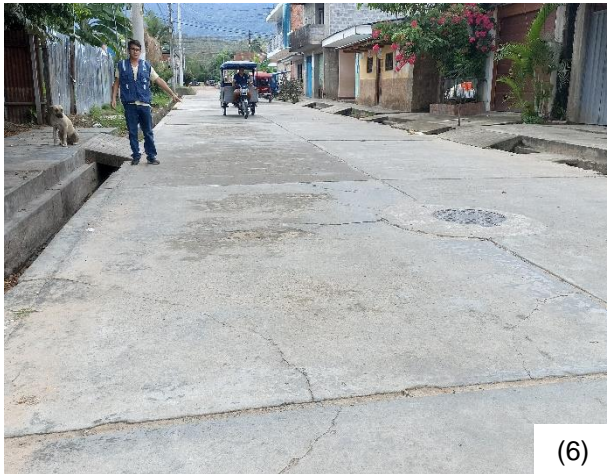
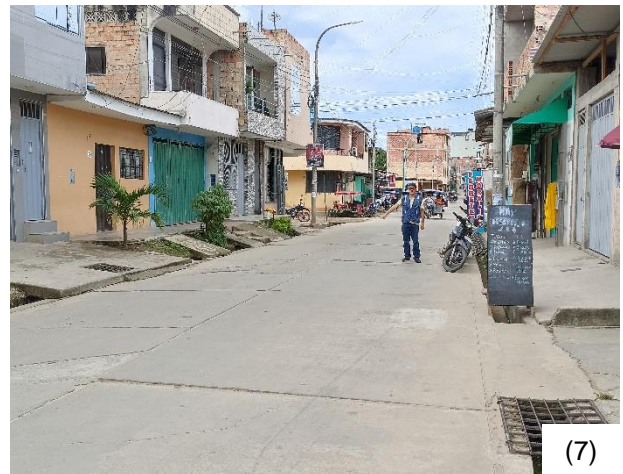
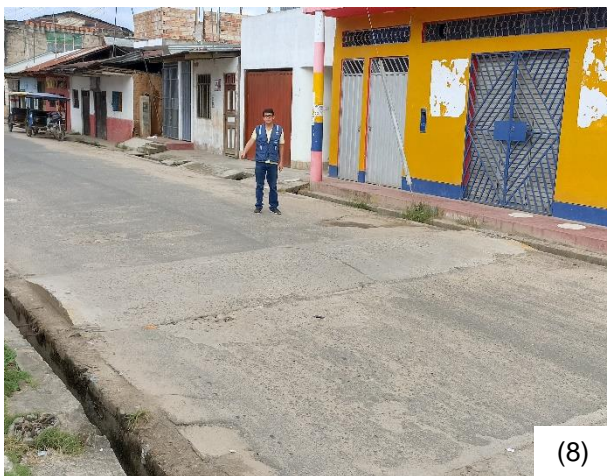
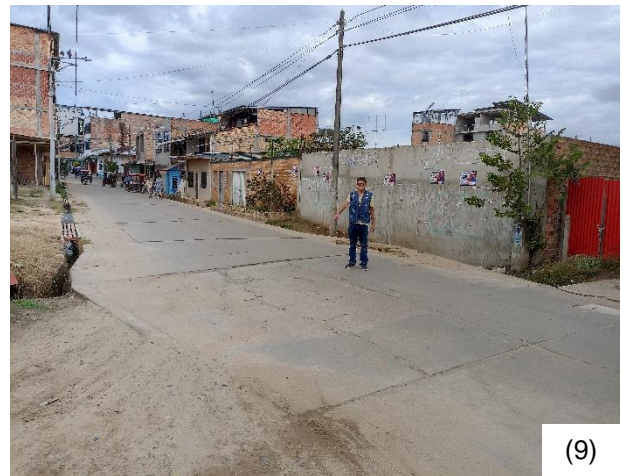
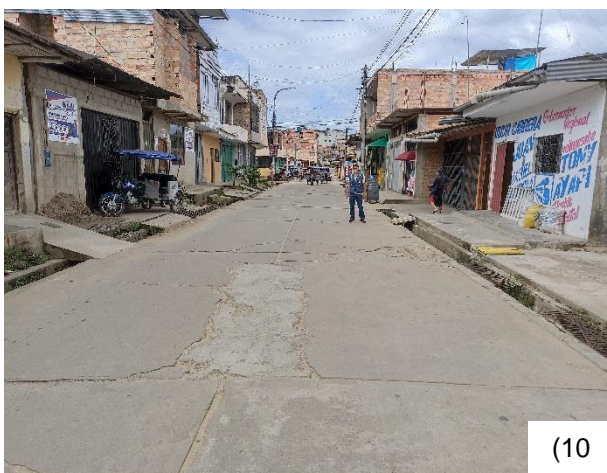
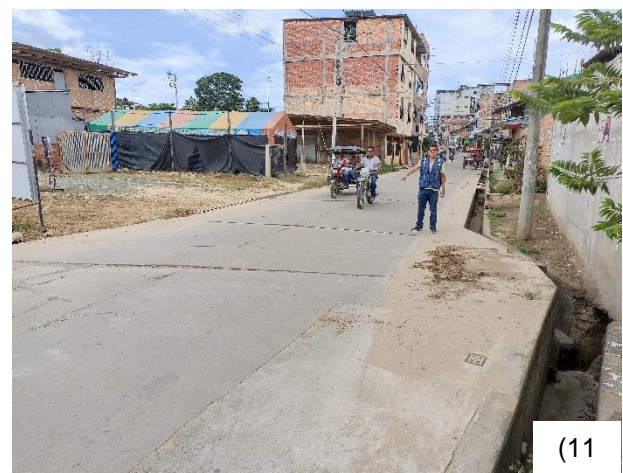
**Figura 7:** Patologías que se presentan en el pavimento: (1) Ahuellamiento reparado en el Jr. Perú - Cuadra 5; (2) Baches de gravedad 3 en el Jr. Alfonso Ugarte – Cuadra 6; (3) Desprendimientos y baches en el Jr. Los Andes – Cuadra 1; (4) Reparación de baches y desprendimientos en el Jr. Jorge Chávez – Cuadra 1; (5) Desprendimientos en pavimento rígido en el Jr. Lorenzo Morales – Cuadra 4; (6) Fisuras en esquinas en pavimento rígido de gravedad 2 en el Jr. Cuzco – Cuadra 1; (7) y (10) Desnivel de losas, reparaciones y fisuras en el Jr. Sargento Lores – Cuadra 3; (8) Tratamiento superficial con desprendimientos en el Jr. Sargento Lores – Cuadra 4; (9) y (11) Fisuras longitudinales, oblicuas y desnivel de losas en el Jr. Sargento Lores – Cuadra 2.

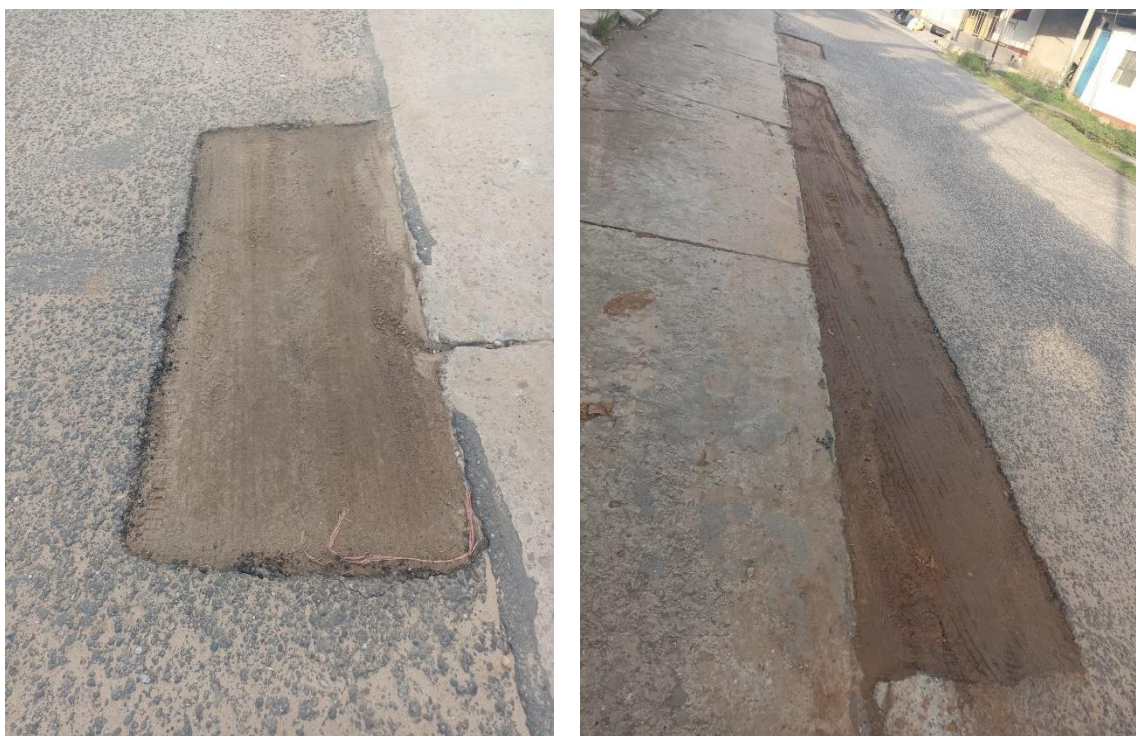
*Figura 8:* Reparación de baches en el Jr. Lorenzo Morales Cuadra 02 de la Urb. Fonavi. El color que se muestra se debe a que después del compactado ha caído una lluvia y el agua ha discurrido sobre estos ya que no ha sido colocada la carpeta asfáltica.

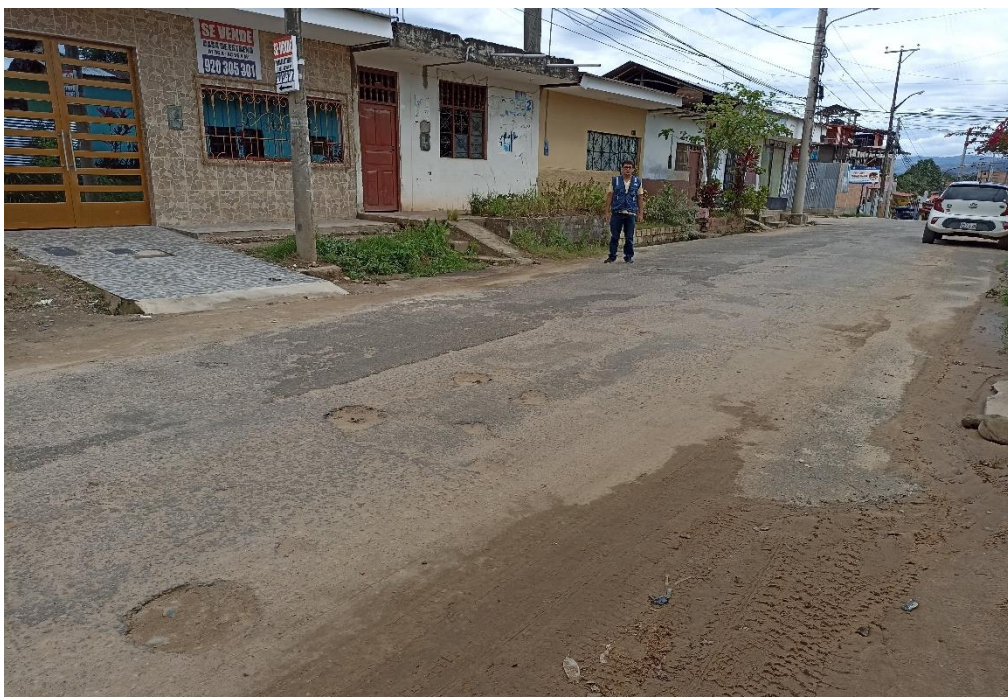
**Fotografía 1:** Se visualiza al tesista en el Jr. Alfonso Ugarte Cuadra – 1 identificando el conjunto de deterioros/fallas de baches y reparaciones.

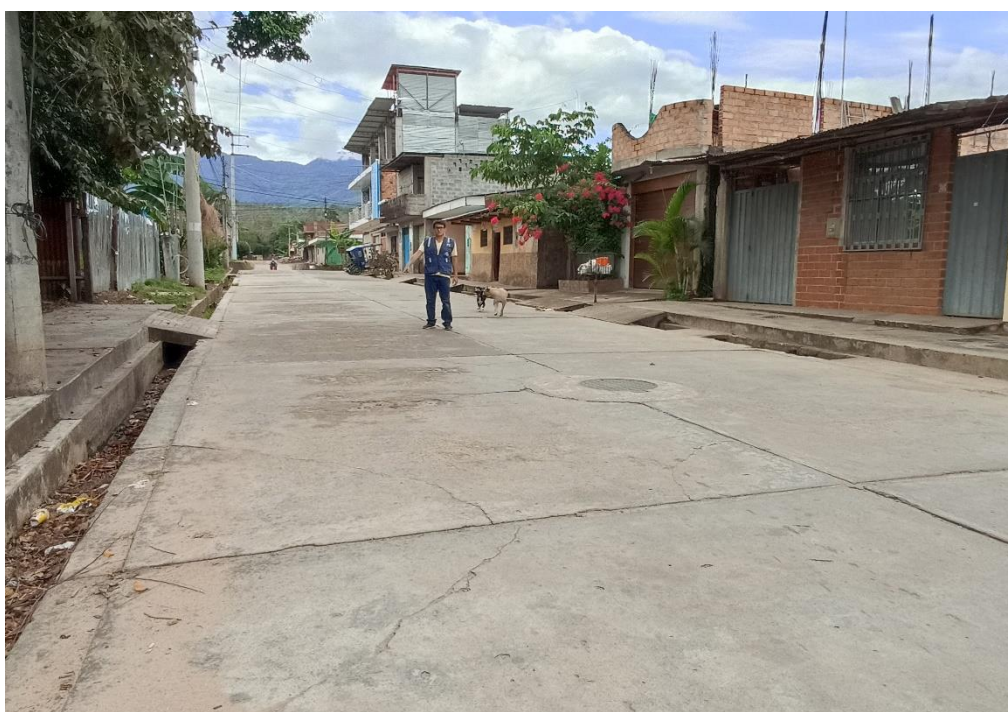
**Fotografía 2:** Se observa al tesista indicando los deterioros/ fallas de fisuras en esquinas, transversales, desprendimientos y despostillamiento de juntas. En el Jr. Cuzco Cuadra – 1.

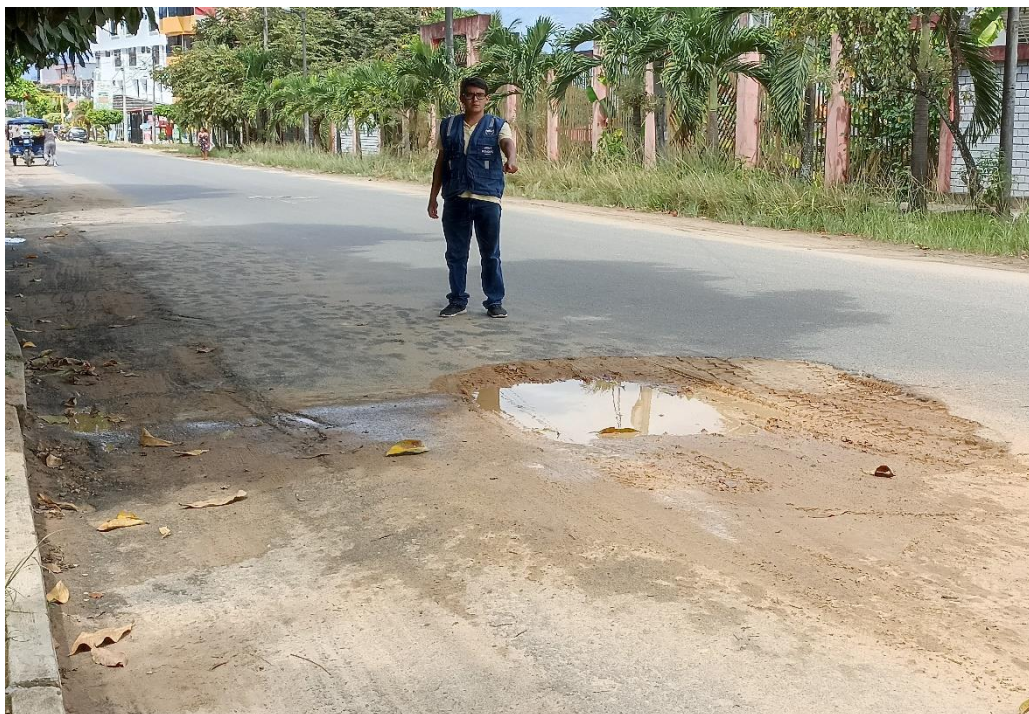
**Fotografía 3:** Se observa al tesista indicando el deterioro/falla de bache, de gravedad 3 en el Jr. Comandante Chirinos Cuadra - 4.

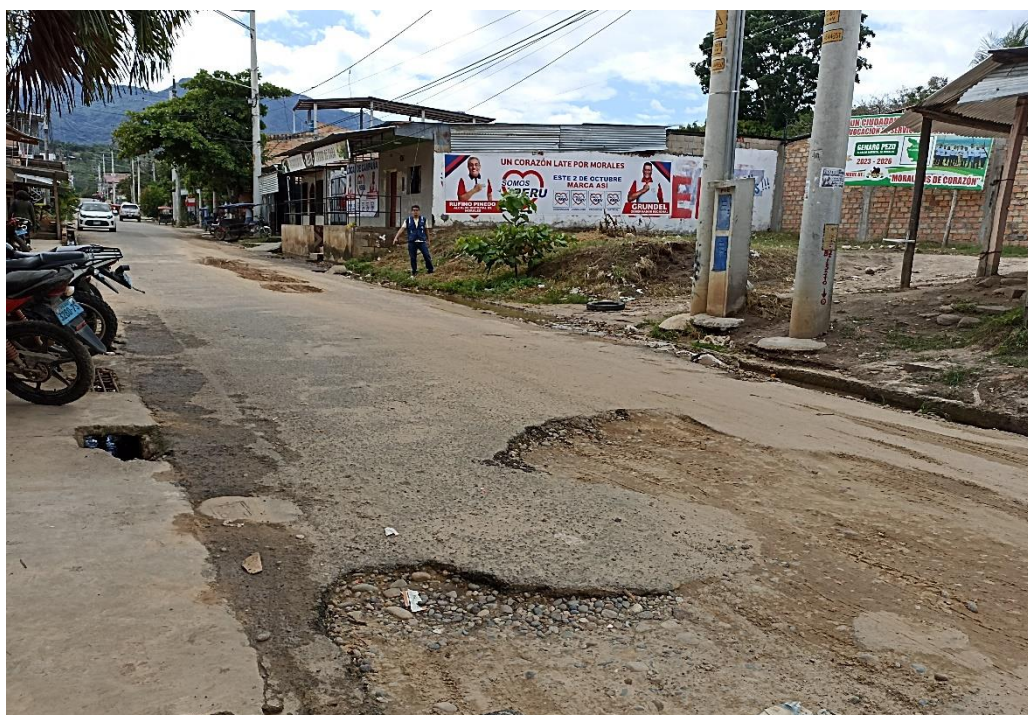
**Fotografía 4:** Se observa al tesista junto al conjunto de deterioros/fallas de baches de gravedad 3 y reparaciones. En el Jr. Leticia Cuadra - 2.

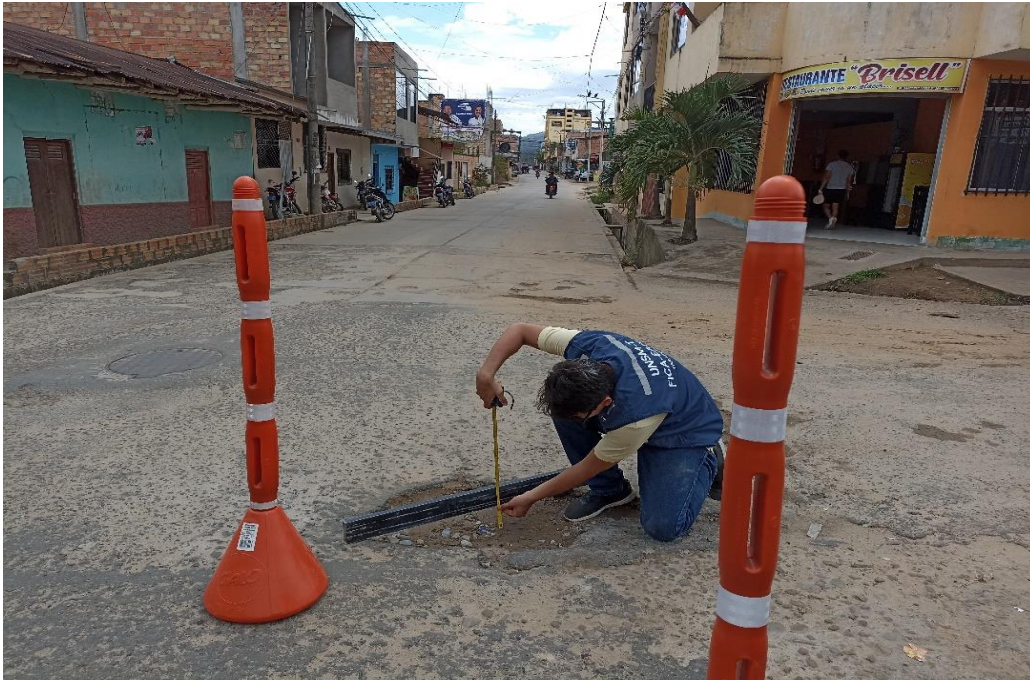
**Fotografía 5:** Se observa al tesista indicando el deterioro/falla de bache, de gravedad 3 en la intersección de los jirones Leticia y Sargento Lores, de profundidad 5cm

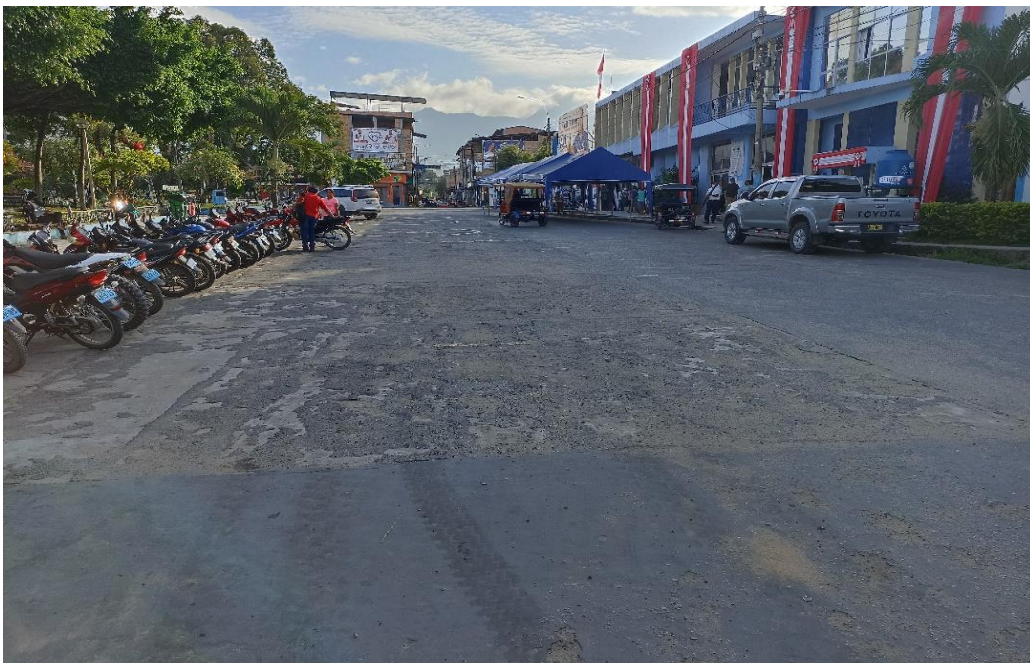
**Fotografía 6:** Se visualiza el deterioro del tratamiento superficial en el Jr. Tarapoto Cuadra – 1. Mismo que presenta desprendimiento y despostillamiento de juntas.

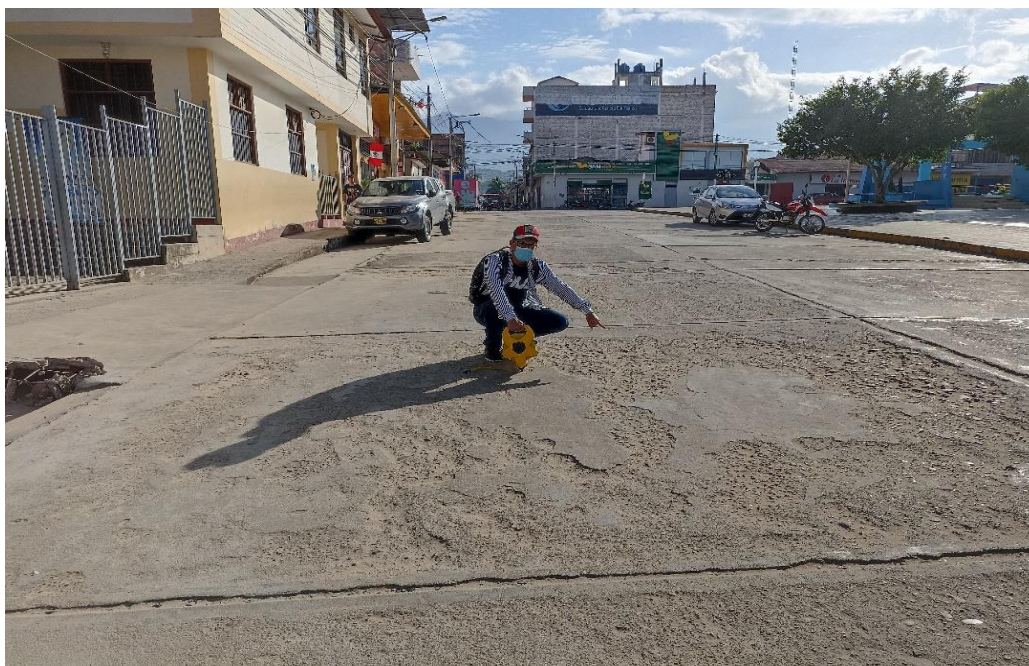
**Fotografía 7:** Se observa al tesista junto a los deterioros/fallas de desprendimiento y despostillamiento de juntas en el Jr. Augusto B. Leguía Cuadra – 1.

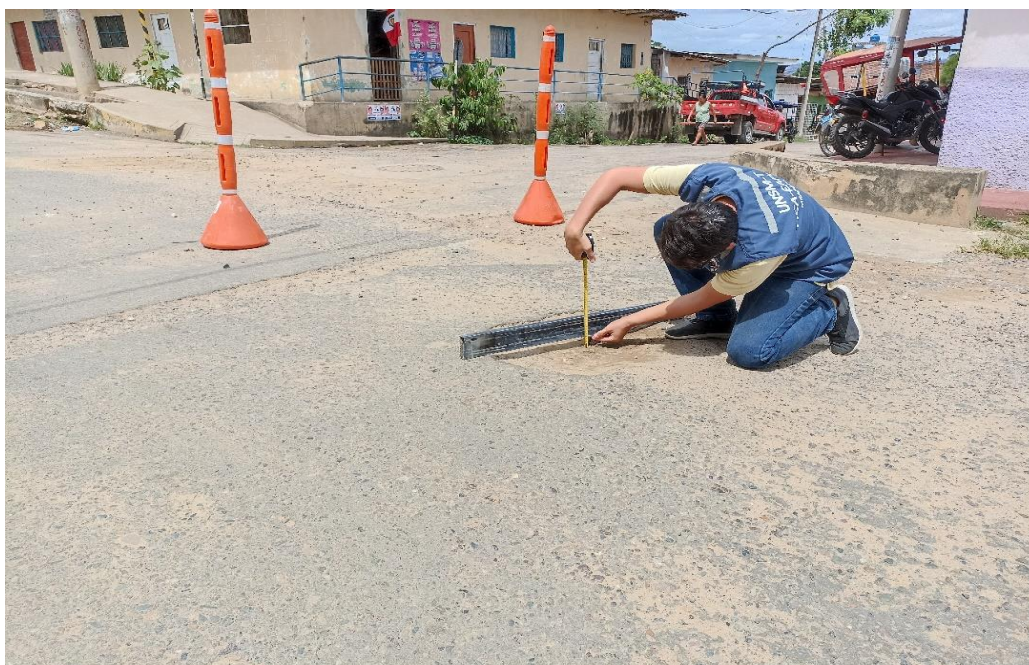
**Fotografía 8:** Se visualiza al tesista realizando la medición de la profundidad del bache en Jr. Alfonso Ugarte Cuadra – 4. Mismo que presenta una profundidad de 3 cm.

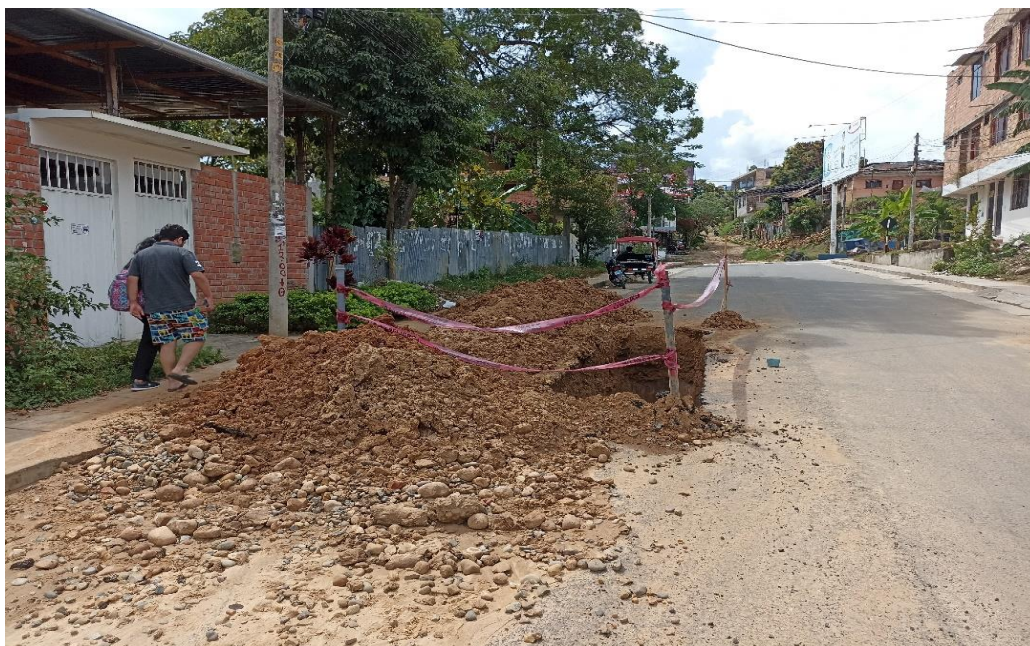
**Fotografía 9:** Se visualiza la reparación de la red de desagüe en el Jr. 1 de Mayo Cuadra – 1. En muchas ocasiones al finalizar las reparaciones, no existe una buena recuperación de las capas de pavimento (Base y Sub base). Que al pasar el tiempo se convertirá en una falla de bache.

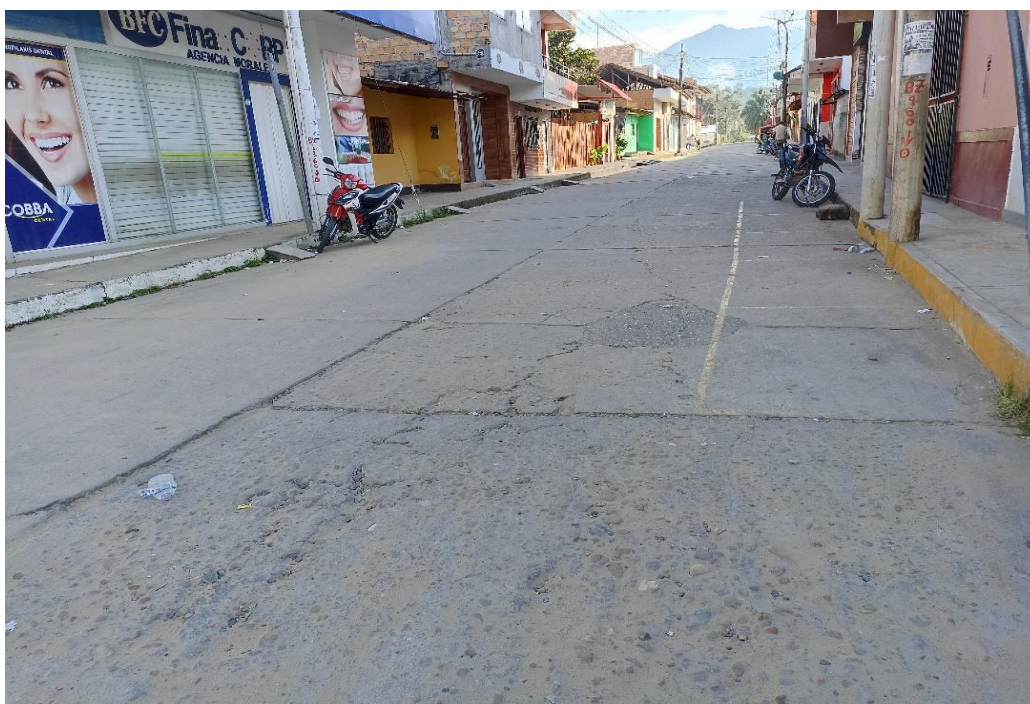
**Fotografía 10:** Se observa el Jr. Augusto B. Leguía Cuadra – 2 las fallas/deterioro de desprendimiento, fisuras longitudinales y reparaciones.

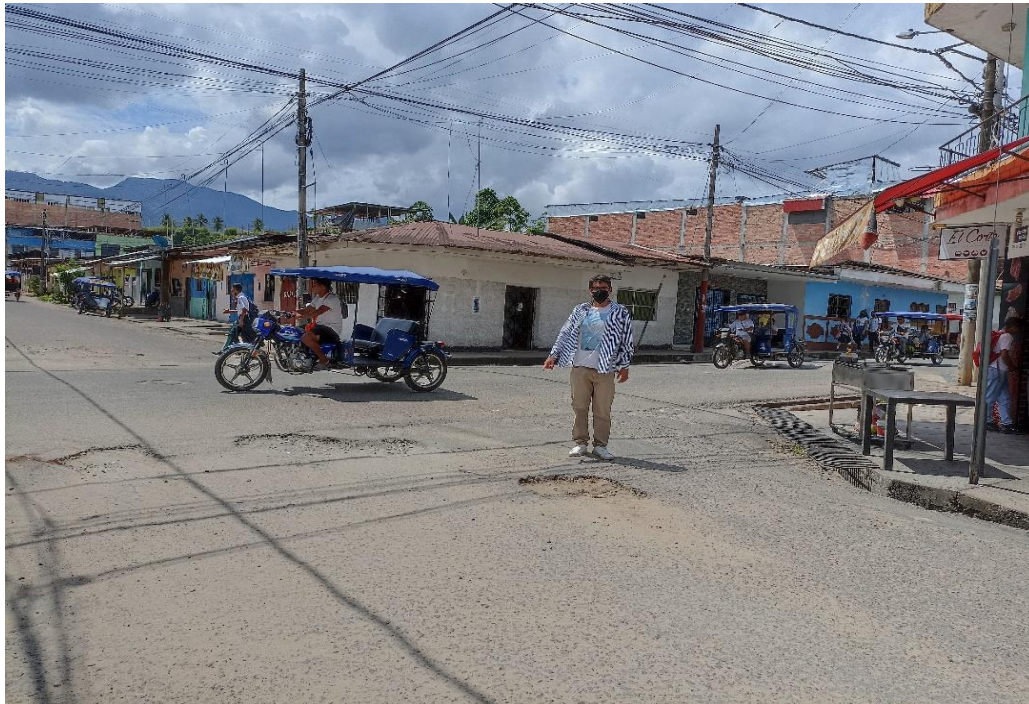
**Fotografía 11:** Se visualiza al tesista en la intersección de los jirones Arica y Alfonso Ugarte, identificando las fallas de baches.

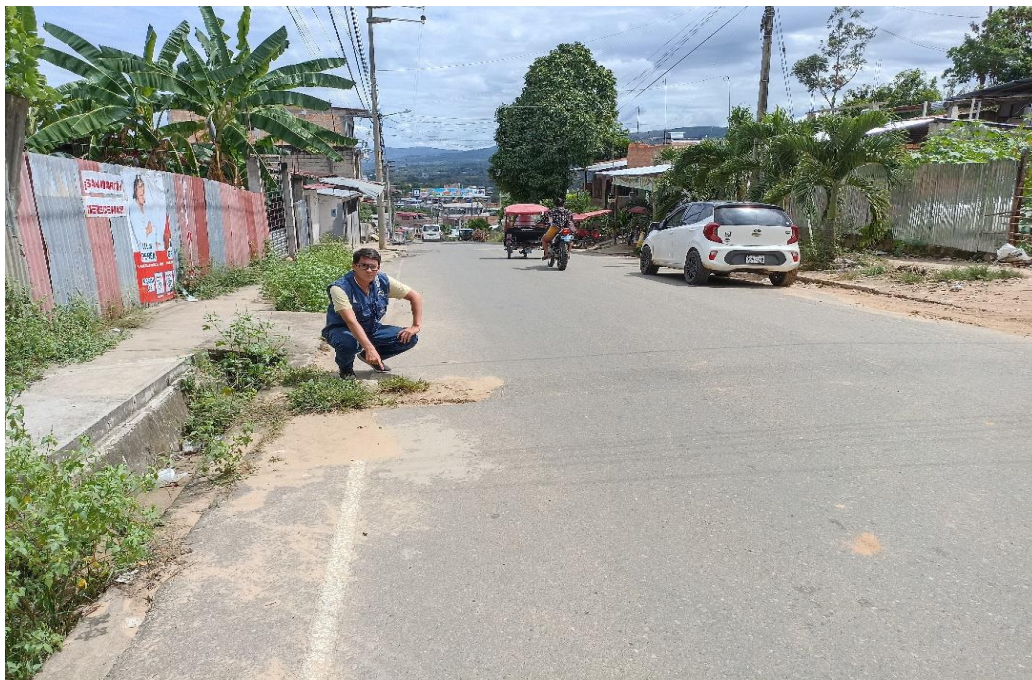
**Fotografía 12:** Se visualiza al tesista identificando una falla de bache que por falta de mantenimiento generó la presencia de vegetación, igualmente en el drenaje pluvial.

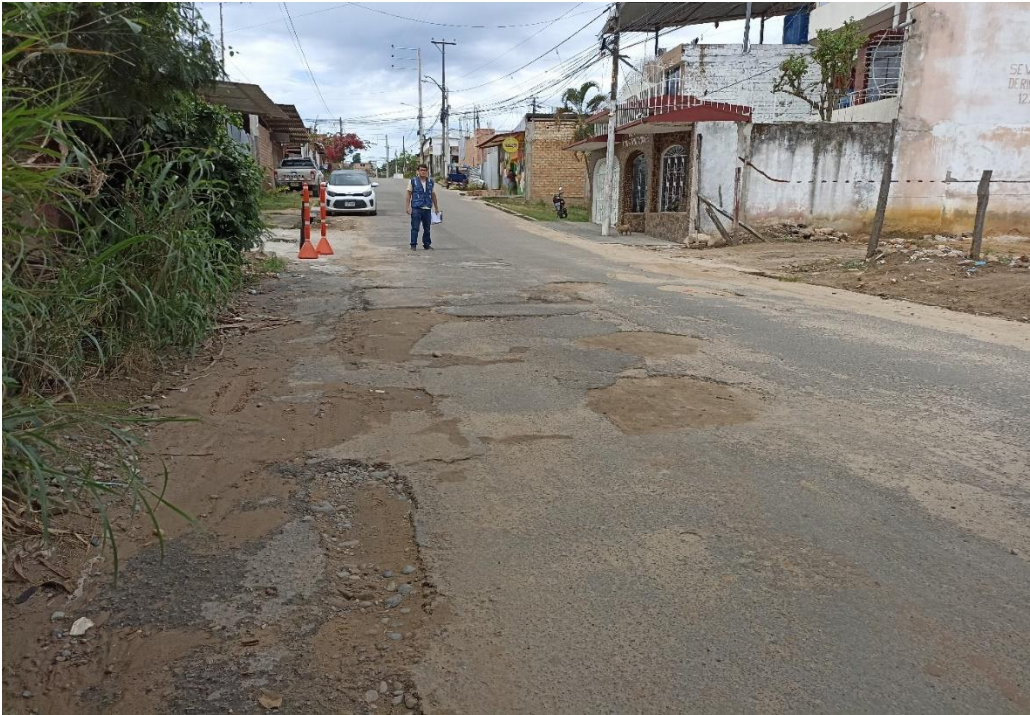
**Fotografía 13:** Se visualiza al testista un conjunto de deterioros/fallas de baches y reparaciones en el Jr. José Olaya Cuadra – 1

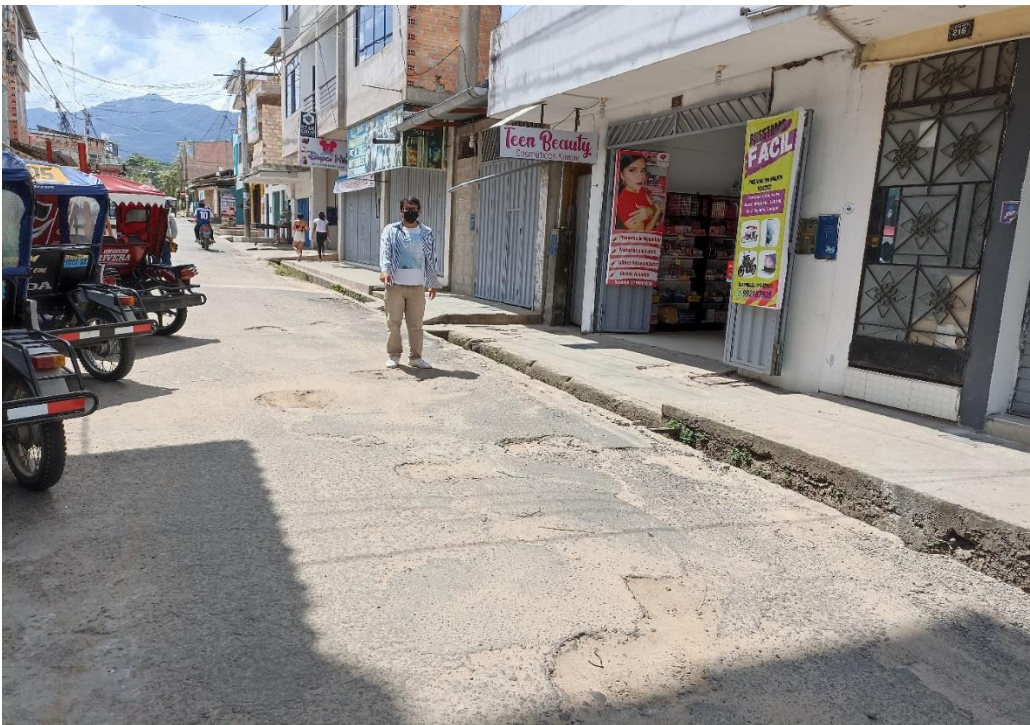
**Fotografía 14:** Se visualiza al testista un conjunto de deterioros/fallas de baches y reparaciones en el Jr. José Olaya Cuadra – 1

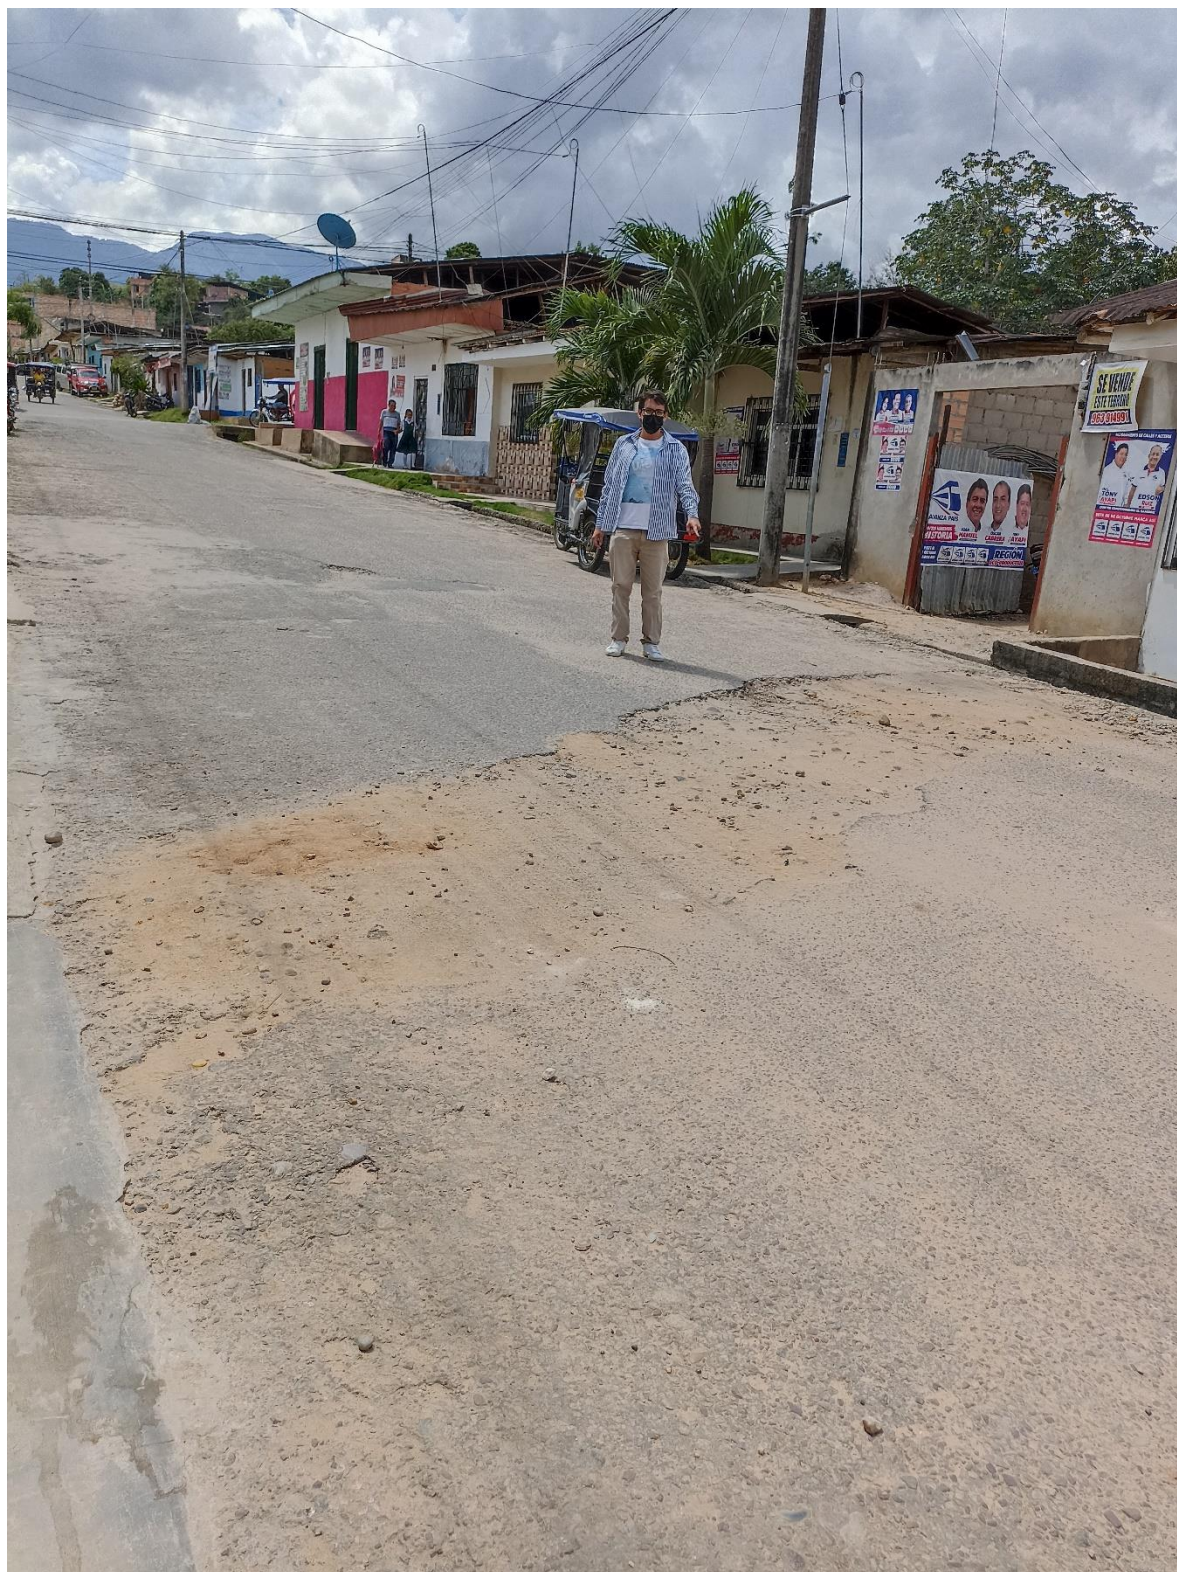
**Fotografía 15:** Se observa al tesista en el Jr. Bolívar Cuadra – 1, identificando una falla que posiblemente sea por la reparación o instalación del servicio de desagüe por parte de la EPS.
