Identificación visual de patologías en la carretera vecinal tramo Morales – San Pedro, L = 8.00 km

Para optar el título profesional de Ingeniero Civil

Tarapoto, Perú

2023

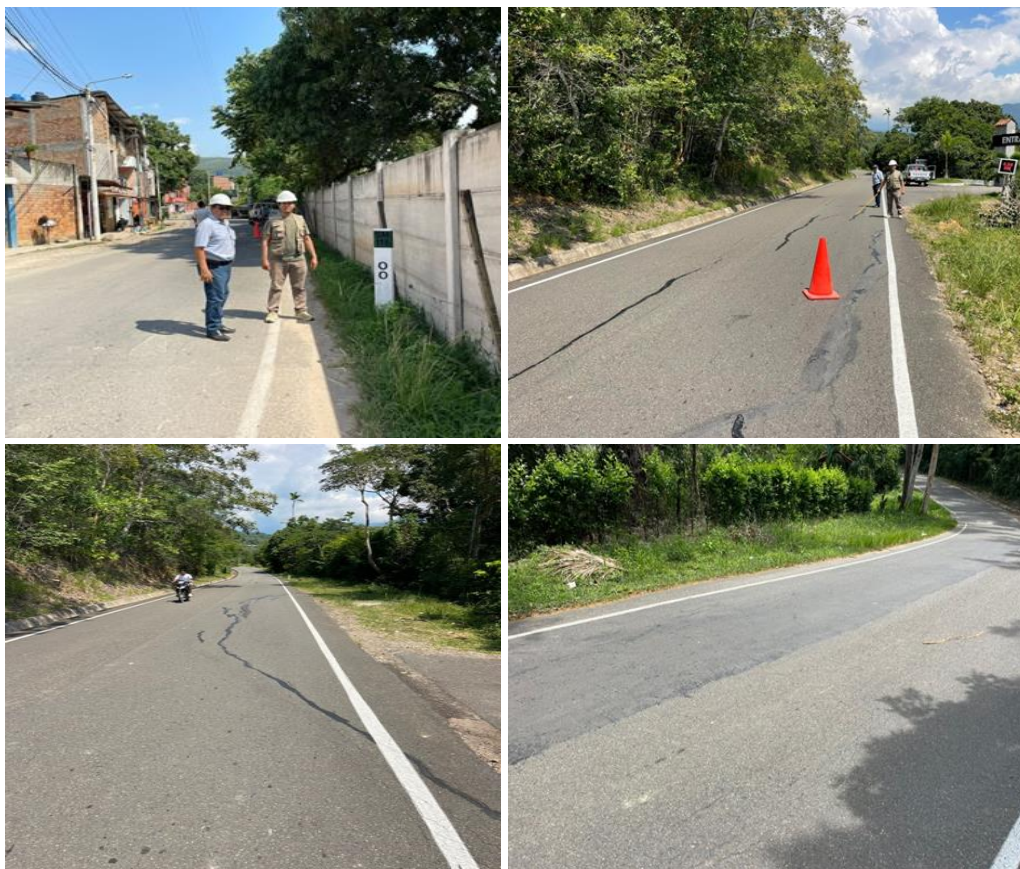
Figura 15: Reconocimiento e identificación de patologías en el tramo de investigación. Se aprecia el inicio, fisuras y ahuellamientos tratados.

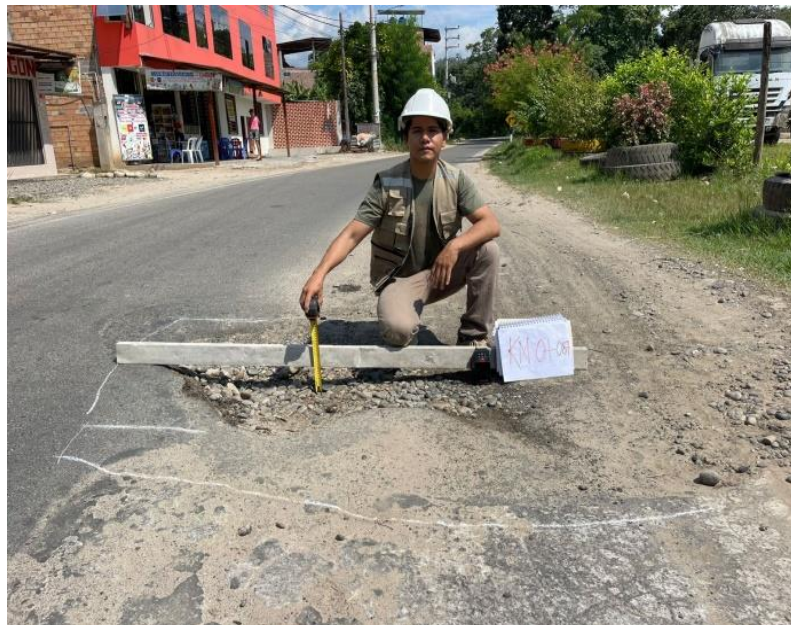
Fotografía 2. Se visualiza al tesista identificando la patología de "bache" en la progresiva en la progresiva KM 0+087.

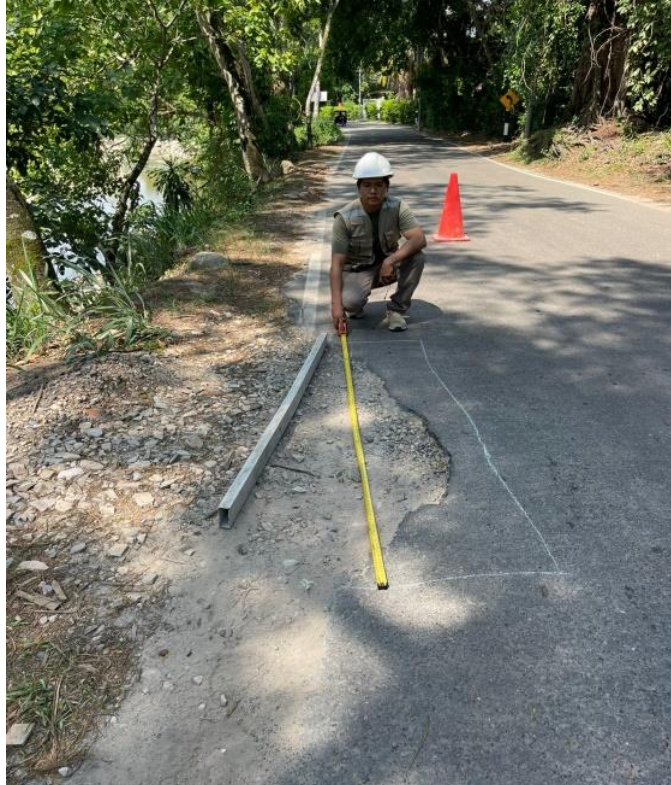
Fotografía 3. Se observa al tesista identificando y realizando la medición de la patología encontrada en la progresiva KM 00+500.

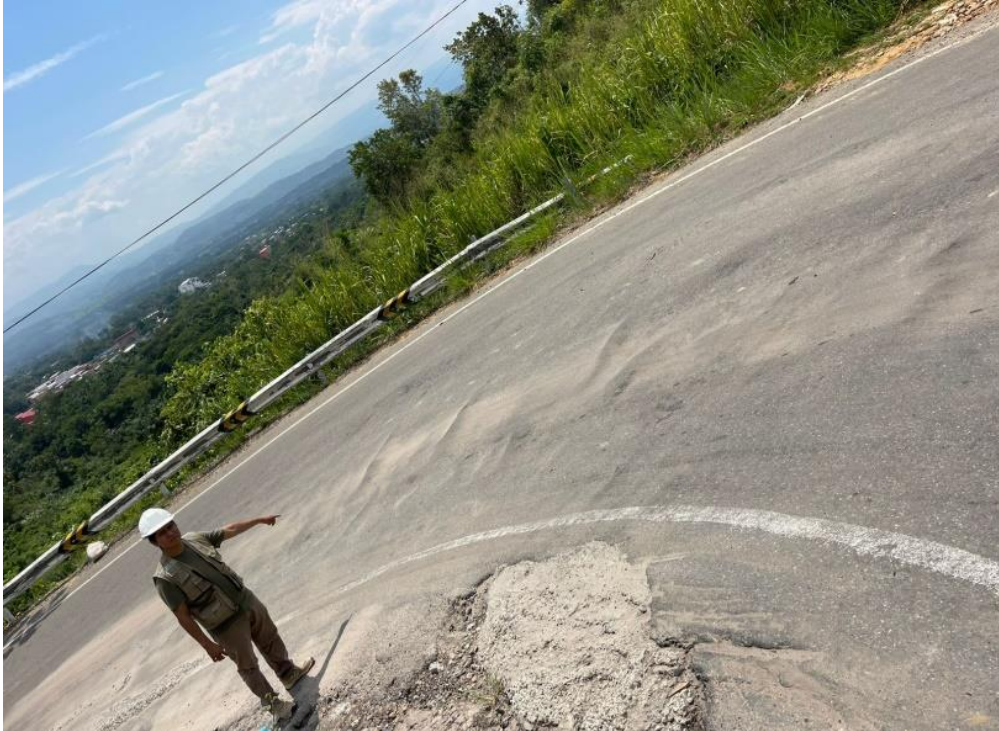
Fotografía 5. Se observa al tesista reconociendo las patologías de baches en la progresiva KM 01+980.

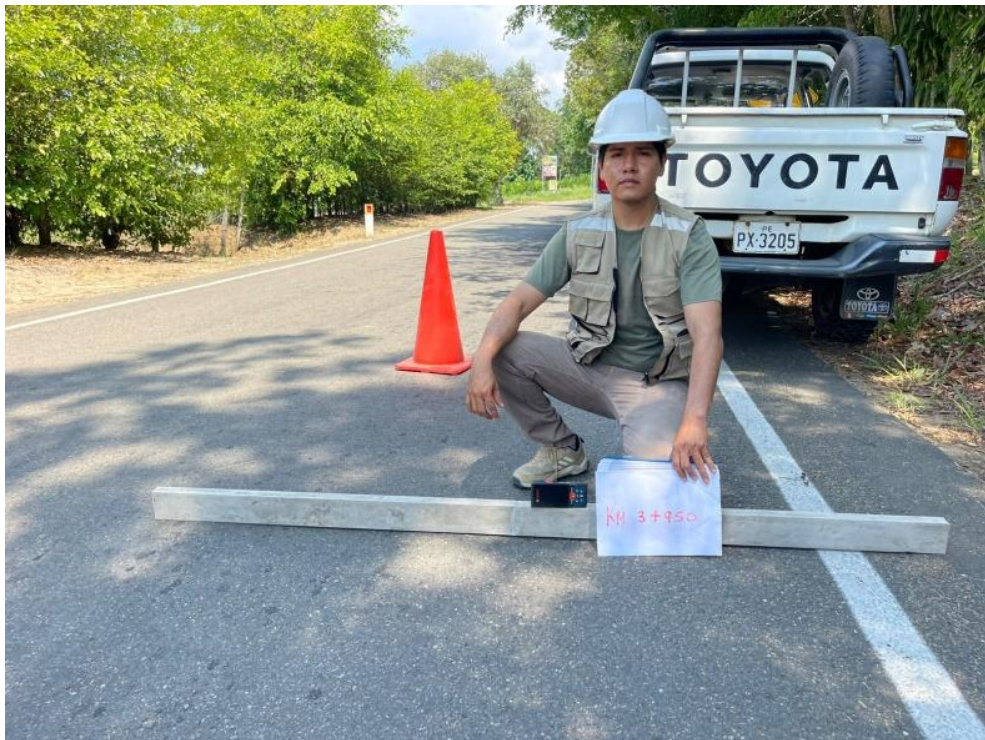
Fotografía 6. Se observa al tesista la progresiva KM 3+950, indicando que no existen patologías.

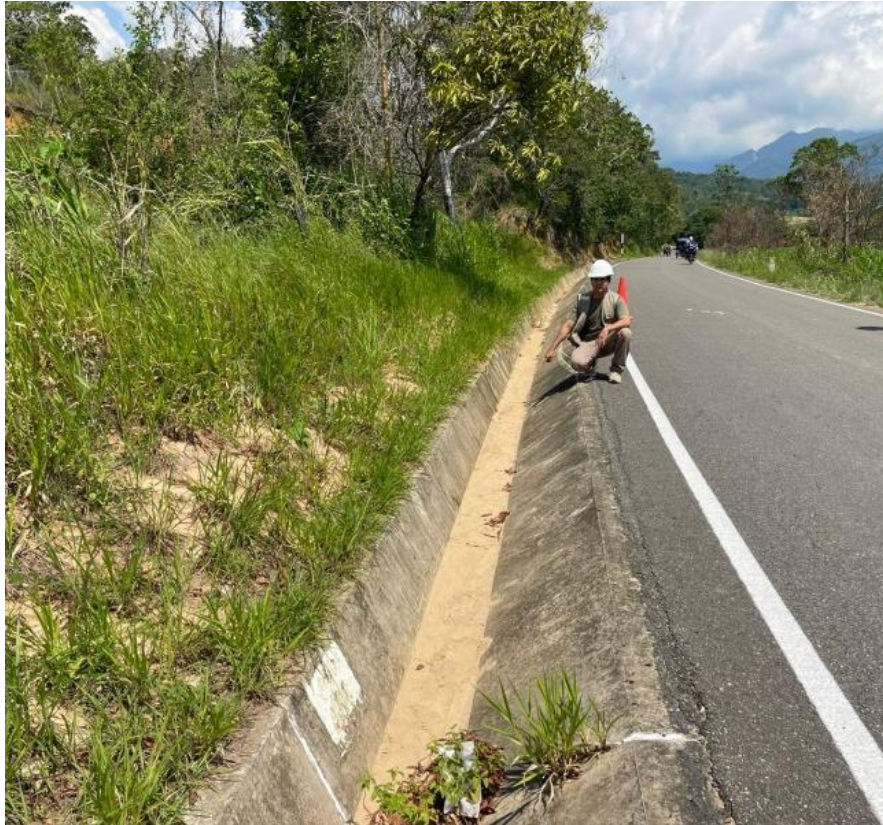
Fotografía 7. Se observa al tesista indicando que no se realizan trabajos de mantenimiento en calzada ni drenaje pluvial en el tramo de estudio.

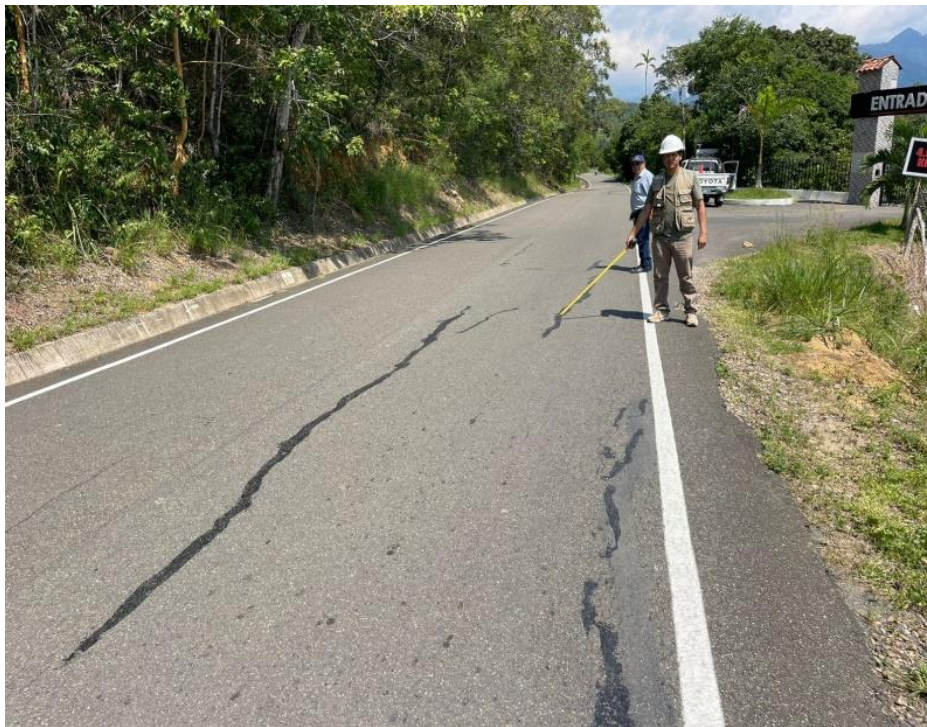
Fotografía 8. Se visualiza al tesista identificando que se realizaron trabajos de mantenimiento a las fisuras longitudinales en la progresiva KM 4+500.

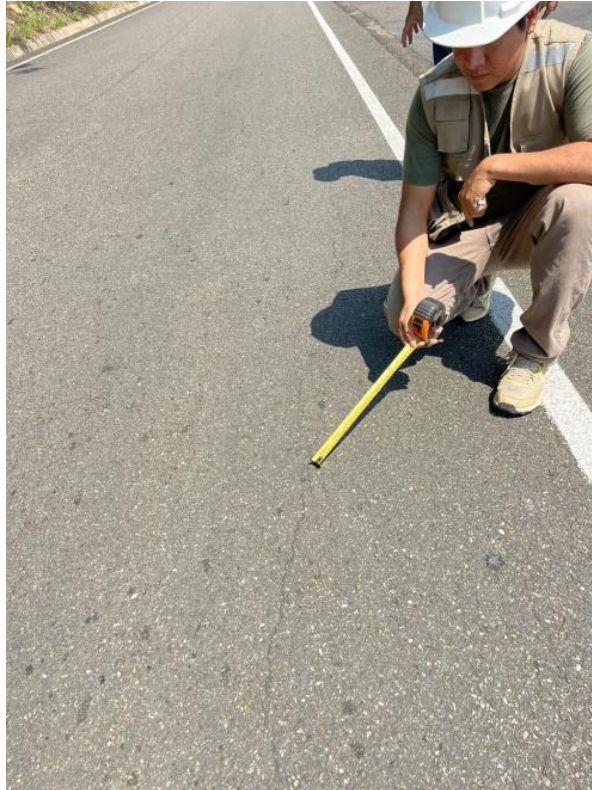
Fotografía 9. Se visualiza al tesista identificando la patología de fisuras longitudinales en la progresiva KM 4+500.

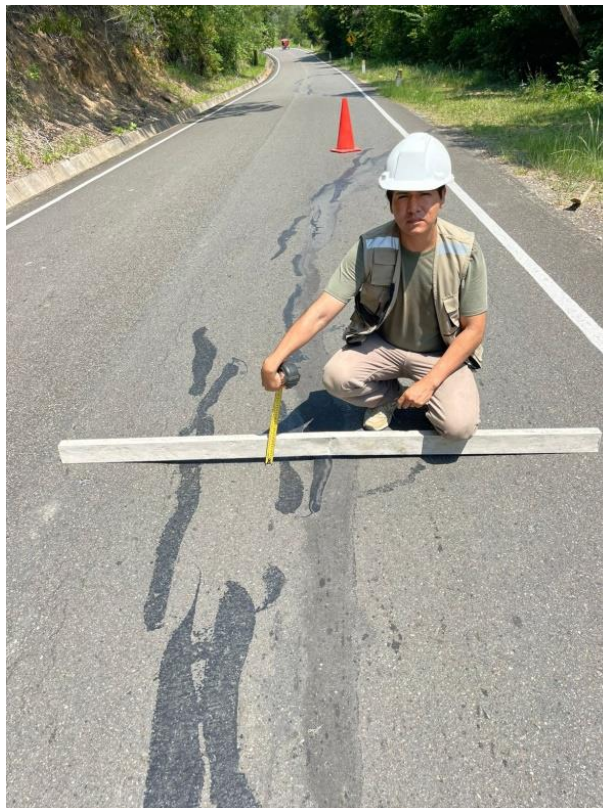
Fotografía 10. Se visualiza al tesista identificando la patología de deformación por falla estructural de 2 cm de profundidad, también en la progresiva KM 4+500

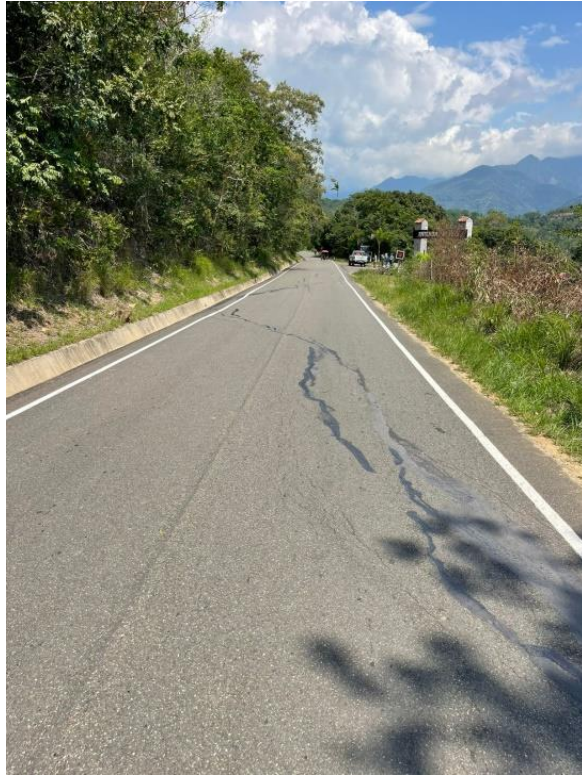
Fotografía 11. Se visualiza una sección del tramo de estudio en el cual se realizaron trabajos de mantenimiento.

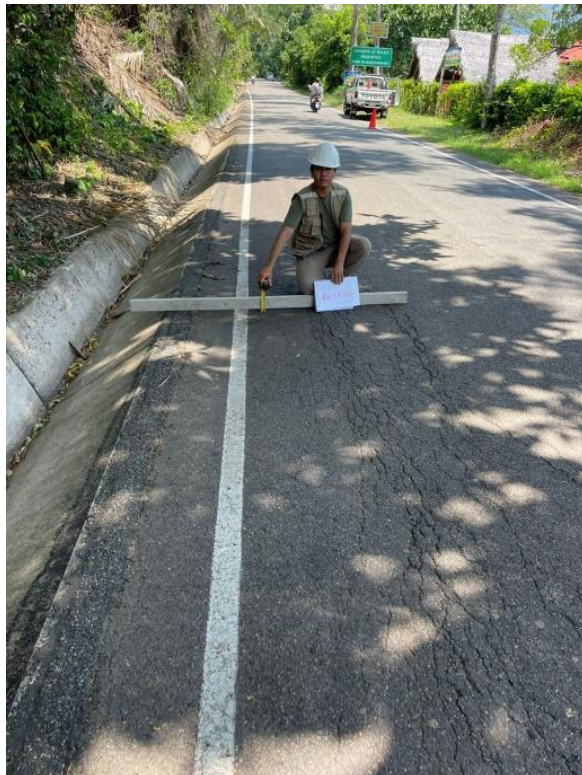
Fotografía 12. Se observa al tesista identificando la patología de piel de cocodrilo de gravedad 3, en la progresiva KM 5+300.

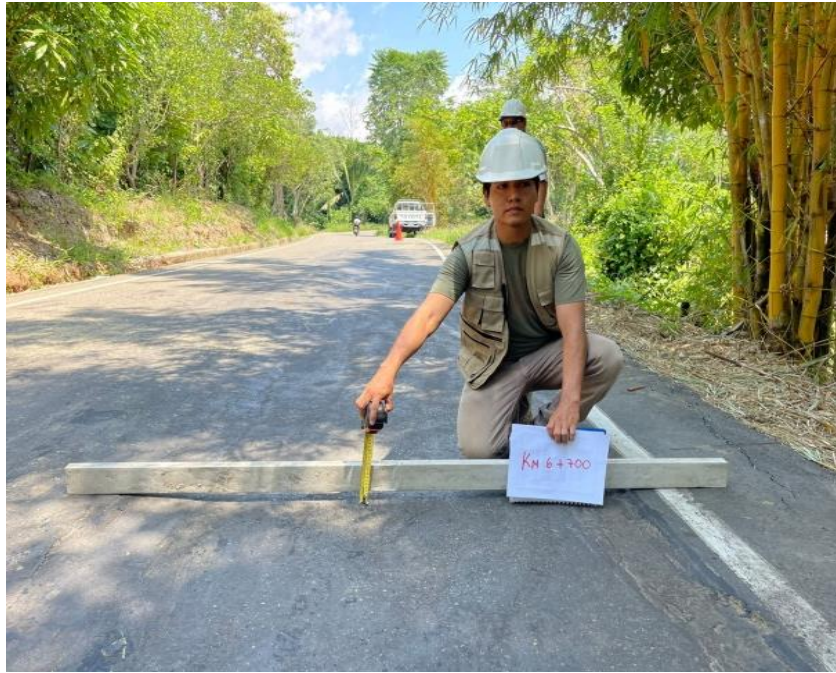
Fotografía 13. Se observa al tesista en la progresiva KM 6+700, identificando que en esta sección se realizaron trabajos de mantenimiento, específicamente recapeo. Aunque existe deformación de 1.5 cm.

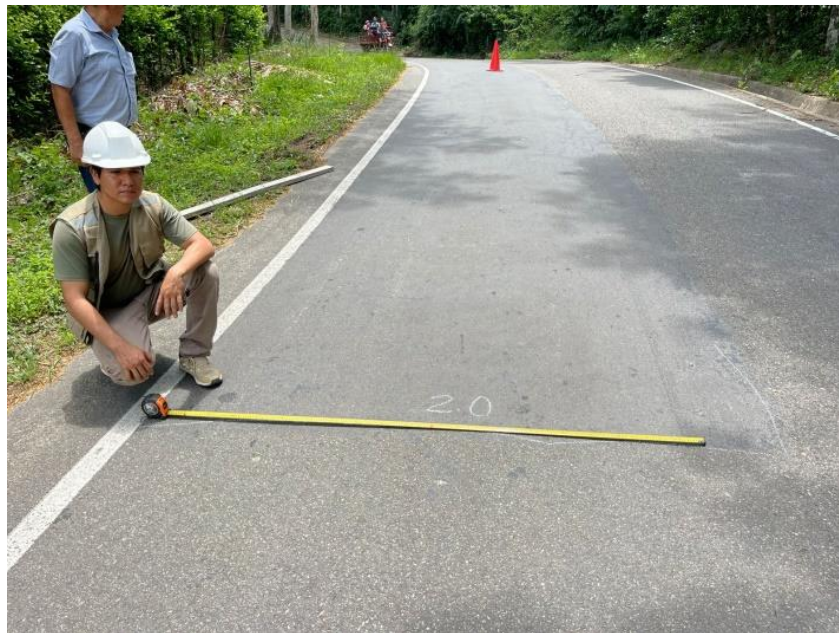
Fotografía 14. Se observa al tesista, identificando la patología de ahuellamiento reparado entre la progresiva KM 7+840 y 7+900.

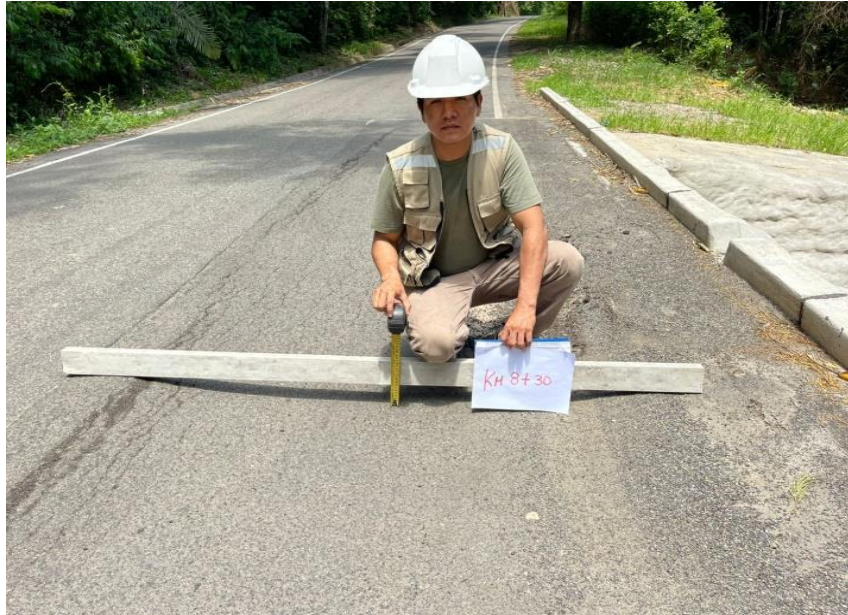
Fotografía 15. Se observa al tesista en la progresiva KM 8+030, identificando la patología de deformación por deficiencia estructural. Esta patología se encuentra en una zona donde se realizó trabajo de mantenimiento recientemente.

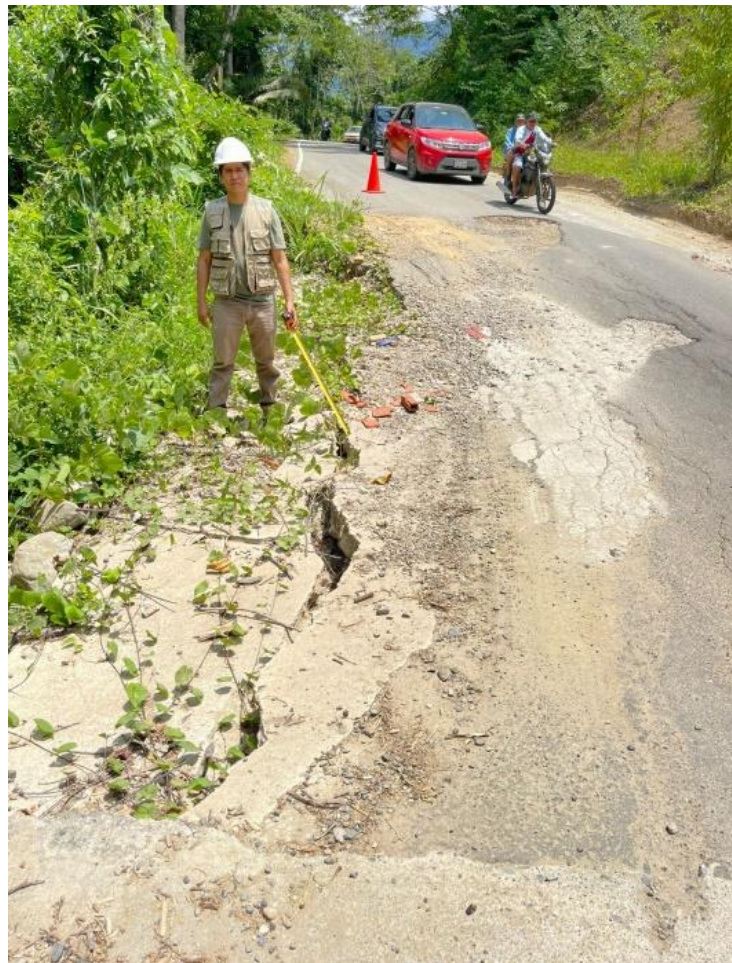
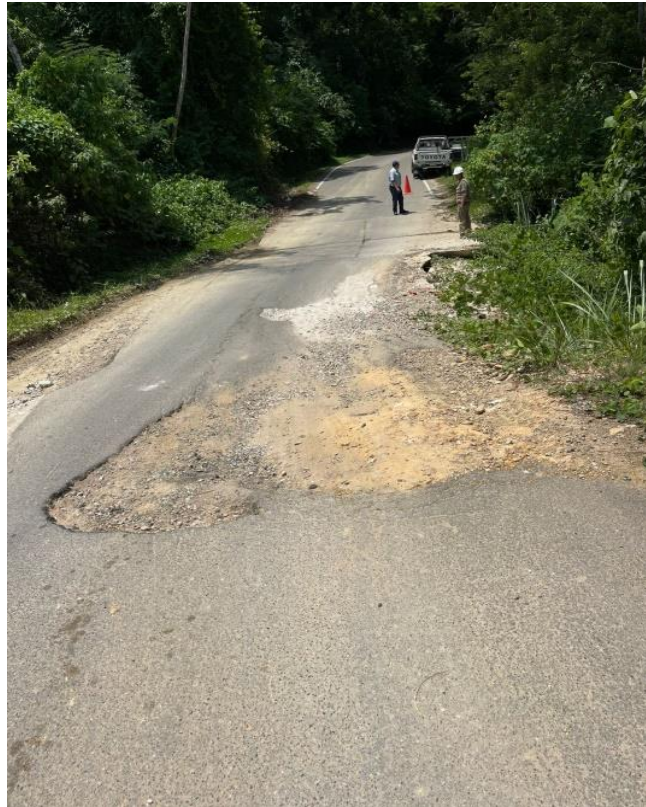
Fotografía 16. Se observa al tesista identificando una falla estructural o geotécnica, debido a que existe asentamiento y destrucción de la capa de rodadura y pérdida de material, haciendo que los usuarios reduzcan drásticamente la velocidad e invadir el siguiente carril.

Fotografía 17. Ídem anterior.

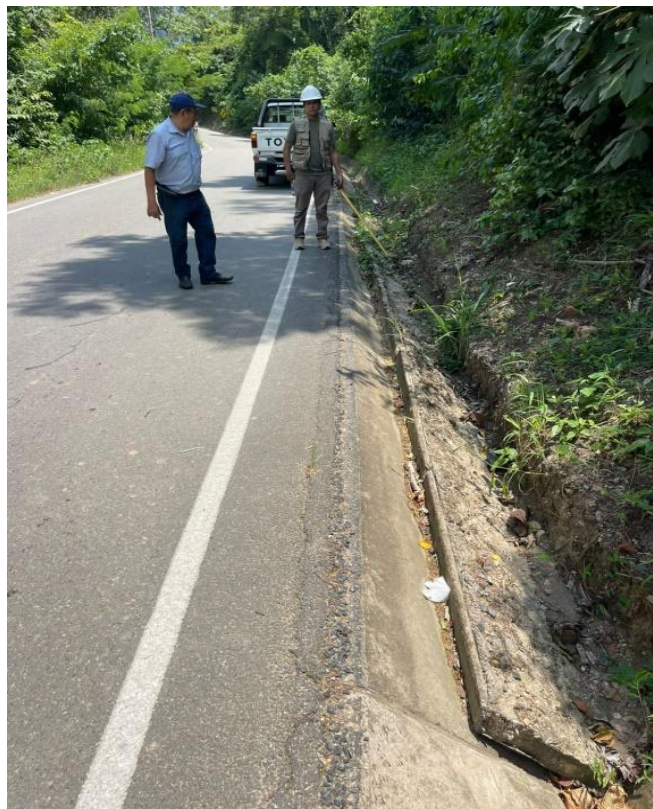
Fotografía 18. Se visualiza al tesista y al asesor de tesis inspeccionando las patologías ocasionadas por falta de mantenimiento de parte de la Entidad encargada del tramo de estudio
