# Identificación visual de patologías en la carretera vecinal tramo Morales – San Pedro, L = 8.00 km

FACULTAD DE INGENIERÍA CIVIL Y ARQUITECTURA.

ESCUELA PROFESIONAL DE INGENIERÍA CIVIL.

Tesis

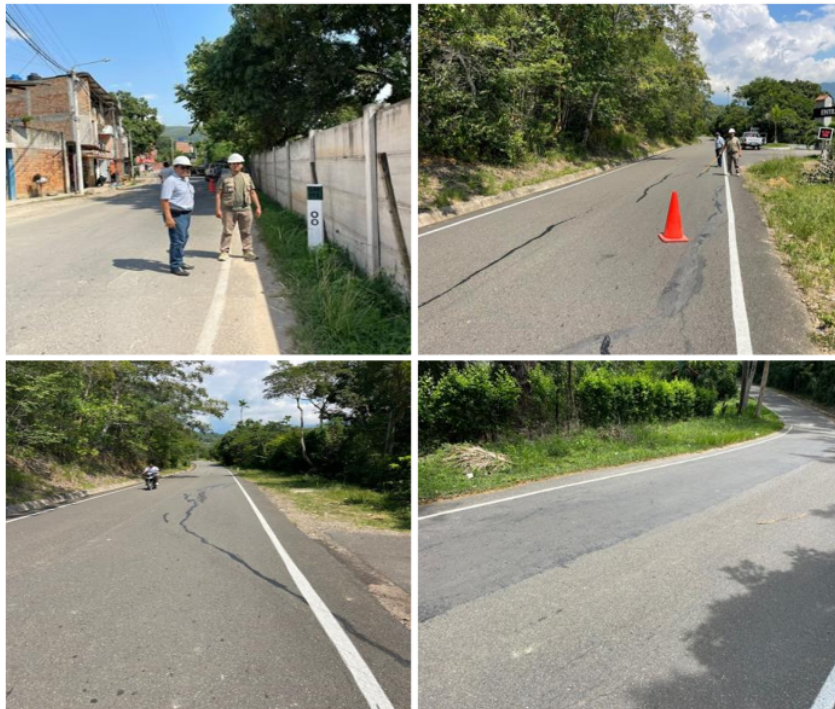
**Figura 15:** Reconocimiento e identificación de patologías en el tramo de investigación. Se aprecia el inicio, fisuras y ahuellamientos tratados.  
Fuente: Elaboración propia, (2023)

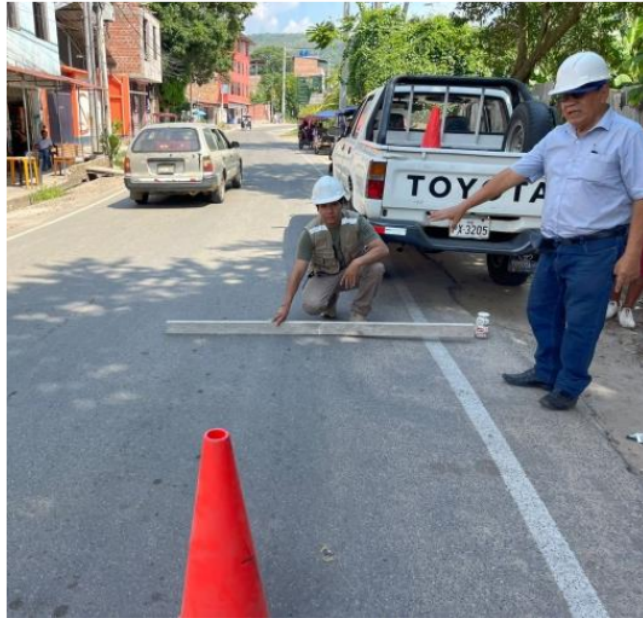
**Fotografía 1.** Se observa al tesista realizando el levantamiento de la información en la progresiva KM 0+030.

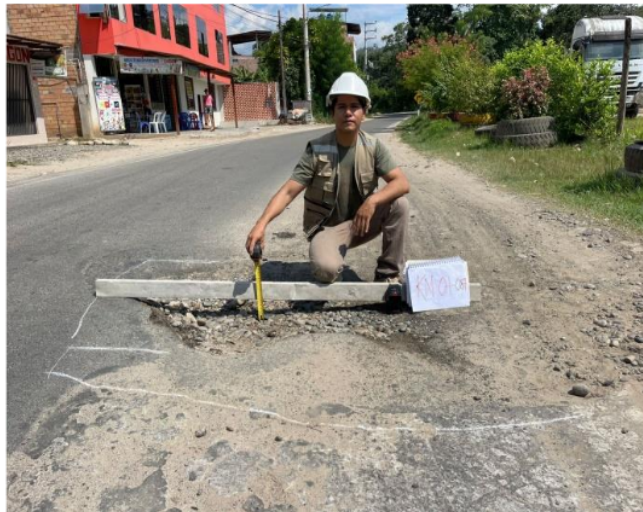
**Fotografía 2.** Se visualiza al tesista identificando la patología de "bache" en la progresiva en la progresiva KM 0+087.

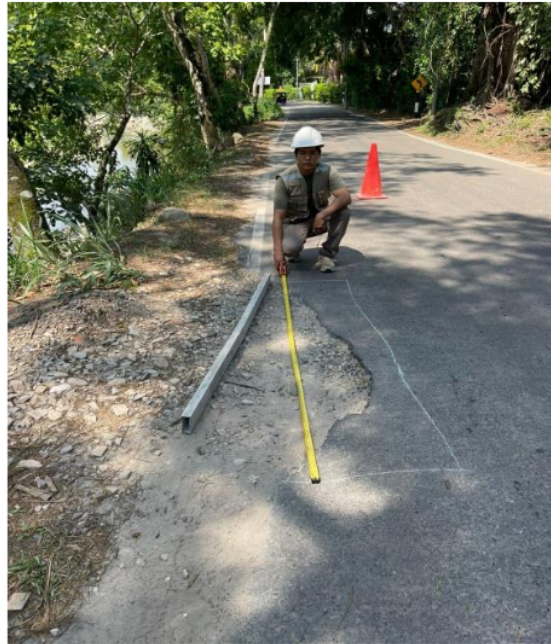
**Fotografía 3.** Se observa al tesista identificando y realizando la medición de la patología encontrada en la progresiva KM 00+500.

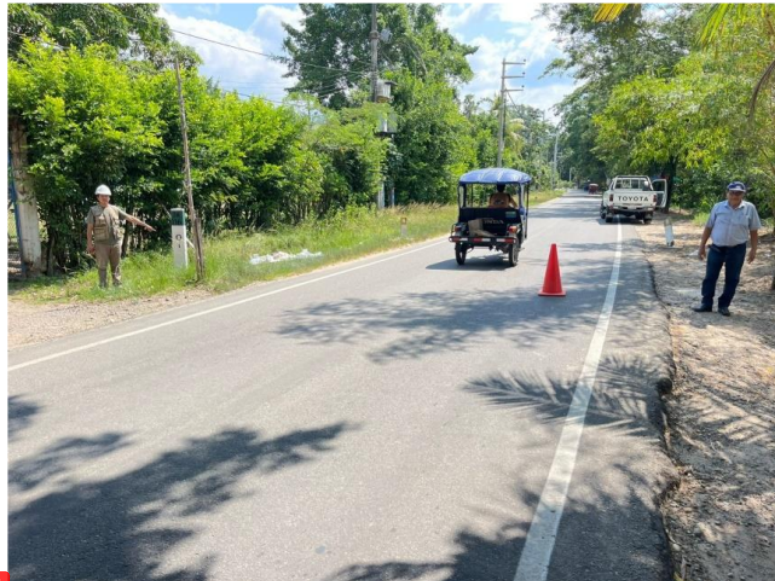
**Fotografía 4.** Se observa al tesista y al asesor de tesis, recorriendo el tramo en investigación e identificando las patologías

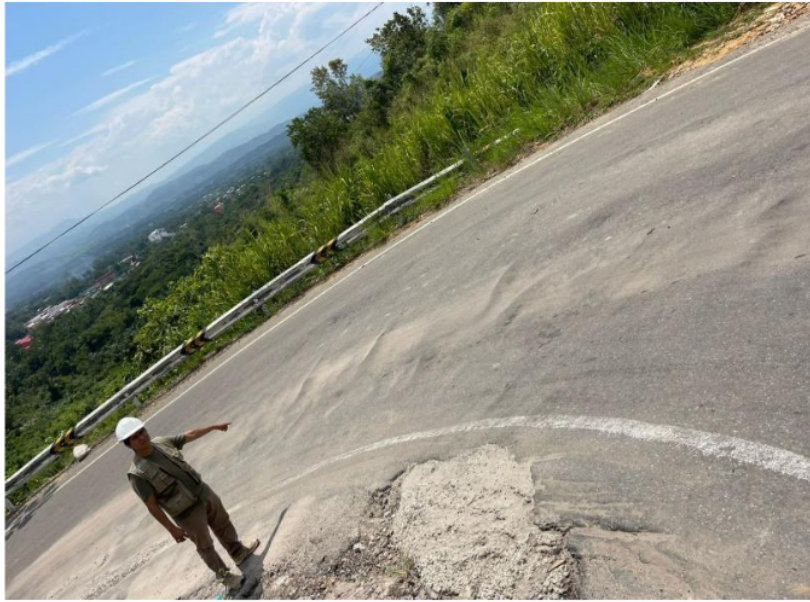
**Fotografía 5.** Se observa al tesista reconociendo las patologías de baches en la progresiva KM 01+980.

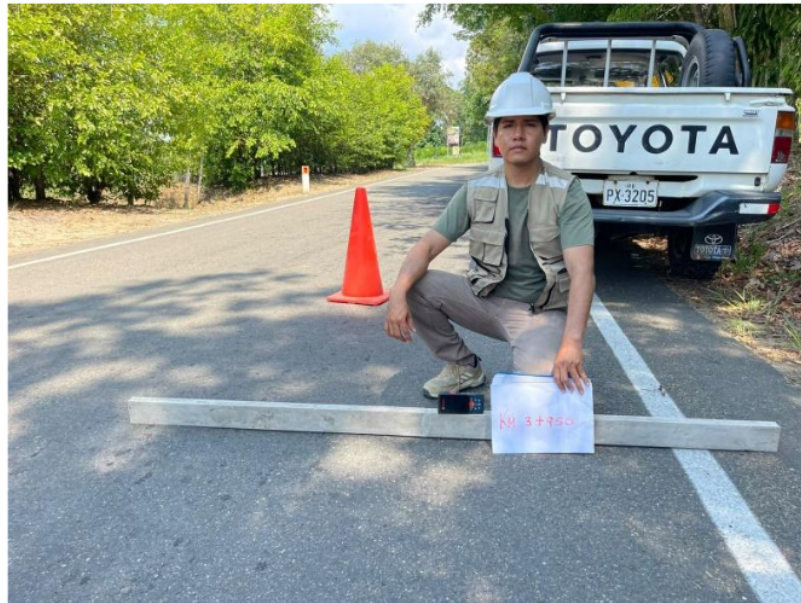
**Fotografía 6.** Se observa al tesista la progresiva KM 3+950, indicando que no existen patologías.

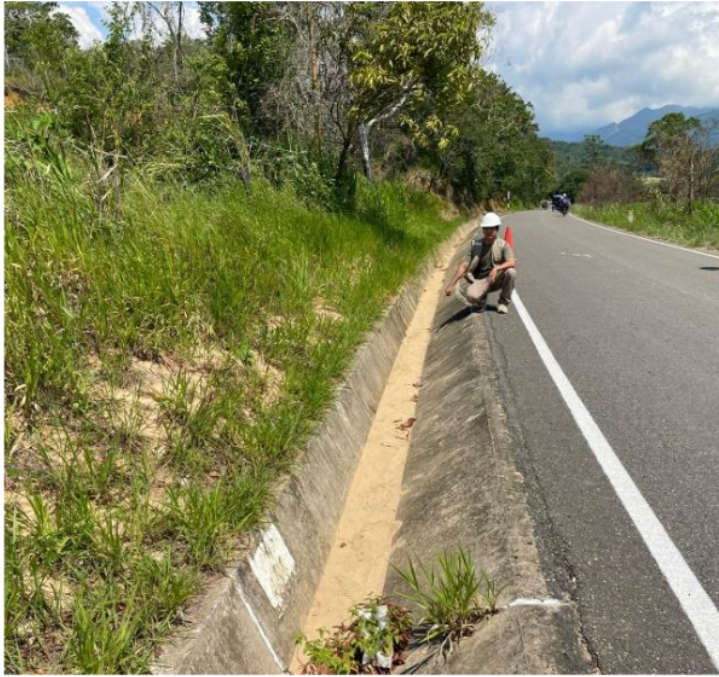
**Fotografía 7.** Se observa al tesista indicando que no se realizan trabajos de mantenimiento en calzada ni drenaje pluvial en el tramo de estudio.

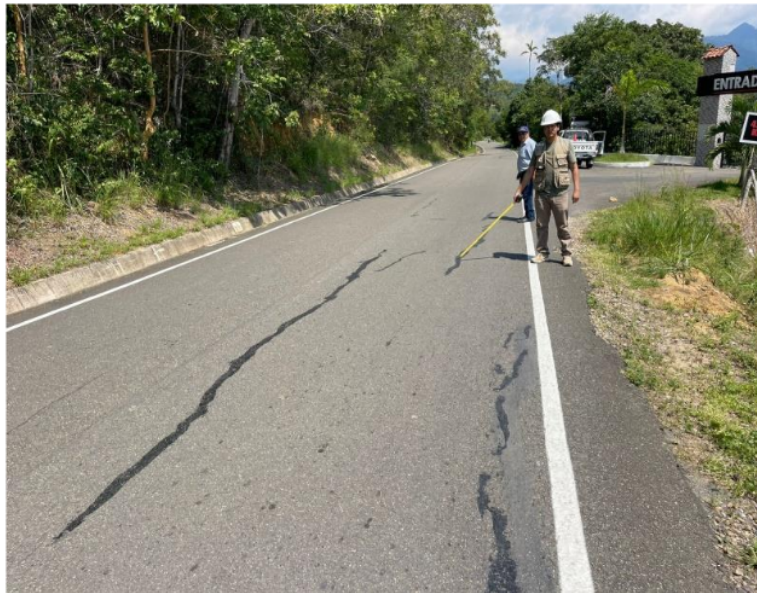
**Fotografía 8.** Se visualiza al tesista identificando que se realizaron trabajos de mantenimiento a las fisuras longitudinales en la progresiva KM 4+500.

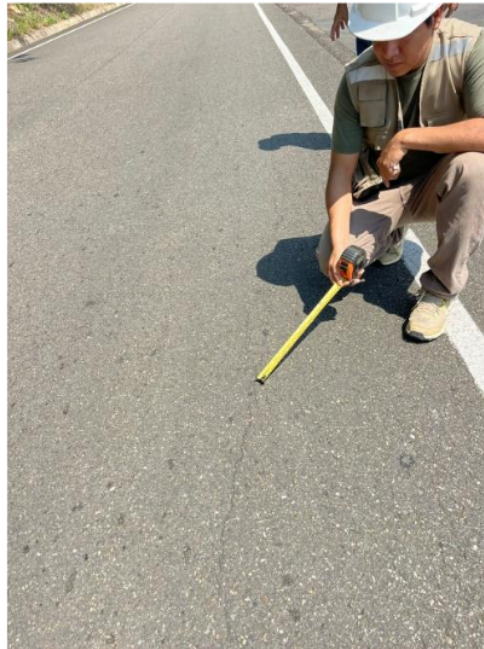
**Fotografía 9.** Se visualiza al tesista identificando la patología de fisuras longitudinales en la progresiva KM 4+500.

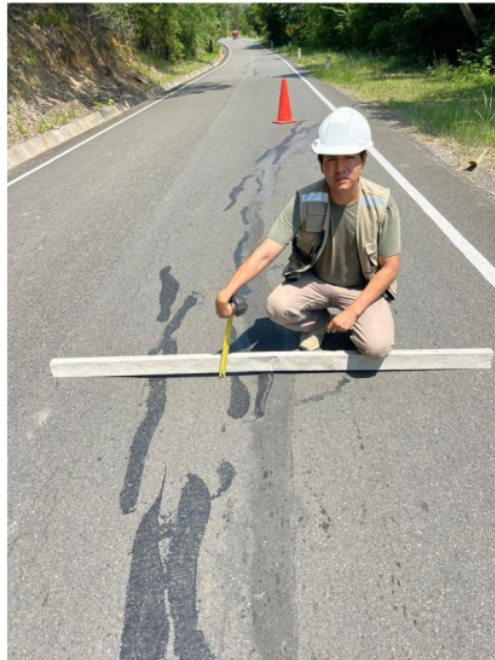
**Fotografía 10.** Se visualiza al tesista identificando la patología de deformación por falla estructural de 2 cm de profundidad, también en la progresiva KM 4+500

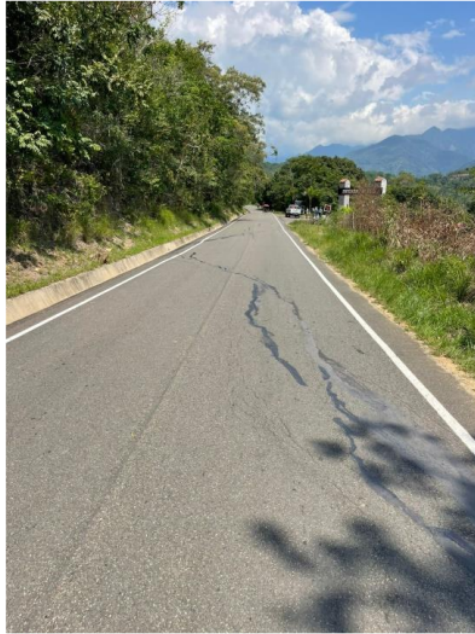
**Fotografía 11.** Se visualiza una sección del tramo de estudio en el cual se realizaron trabajos de mantenimiento.

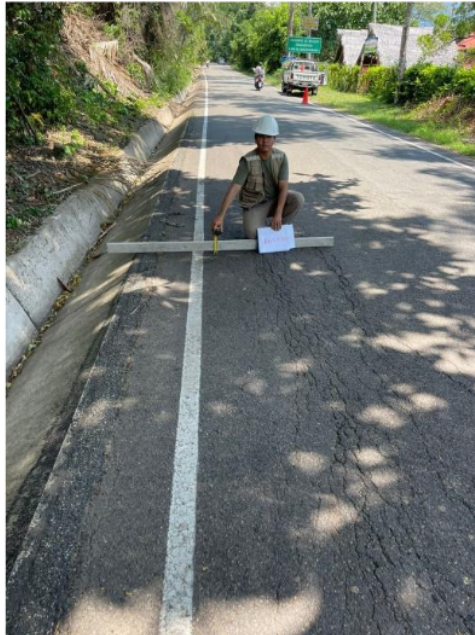
**Fotografía 12.** Se observa al tesista identificando la patología <sup>14</sup> de piel de cocodrilo de gravedad 3, en la progresiva KM 5+300.

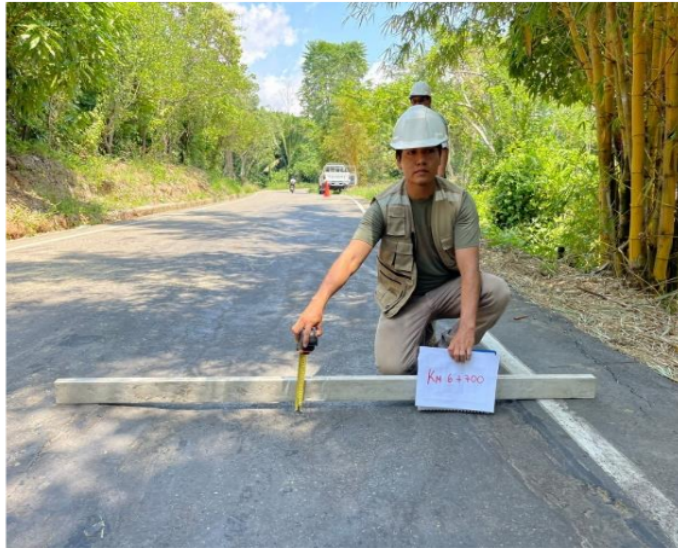
**Fotografía 13.** Se observa al tesista en la progresiva KM 6+700, identificando que en esta sección se realizaron trabajos de mantenimiento, específicamente recapeo. Aunque existe deformación de 1.5 cm.

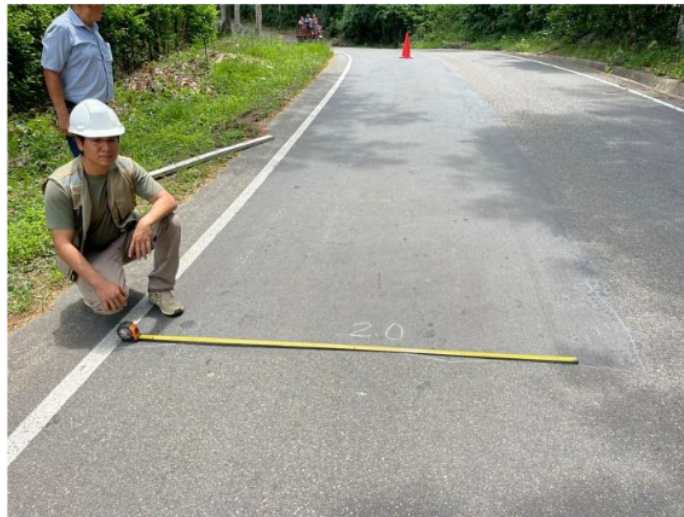
**Fotografía 14.** Se observa al tesista, identificando la patología de ahuellamiento reparado entre la progresiva KM 7+840 y 7+900.

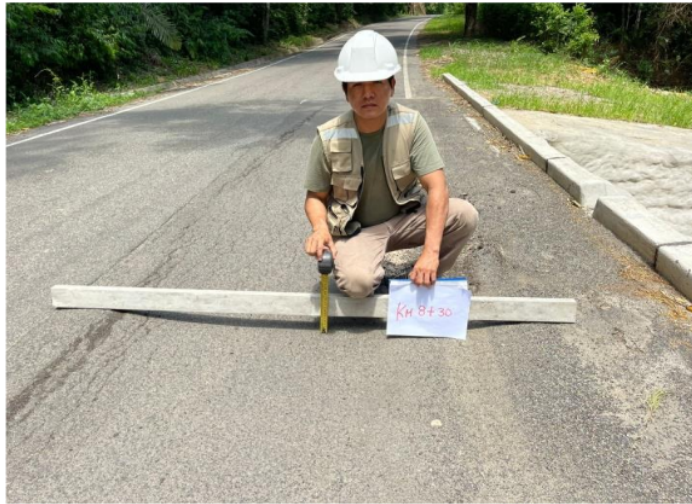
**Fotografía 15.** Se observa al tesista en la progresiva KM 8+030, identificando la patología de deformación por deficiencia estructural. Esta patología se encuentra en una zona donde se realizó trabajo de mantenimiento recientemente.

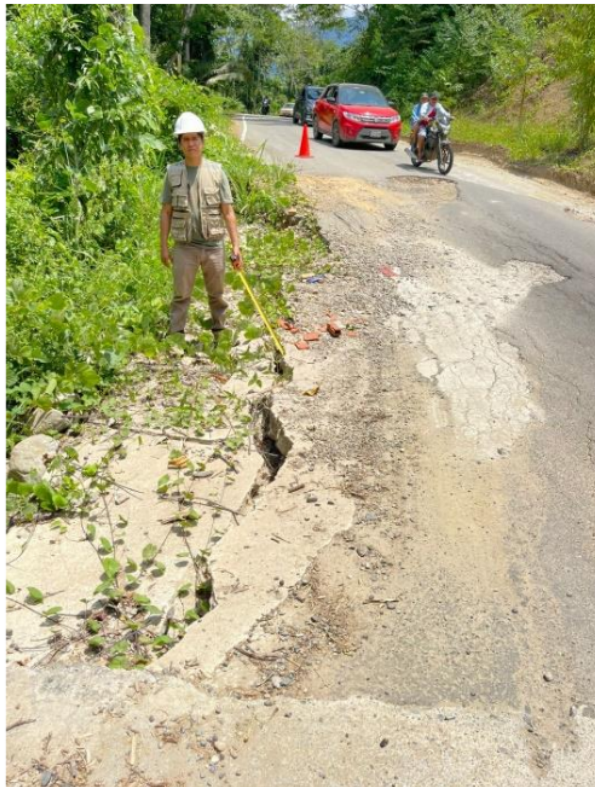
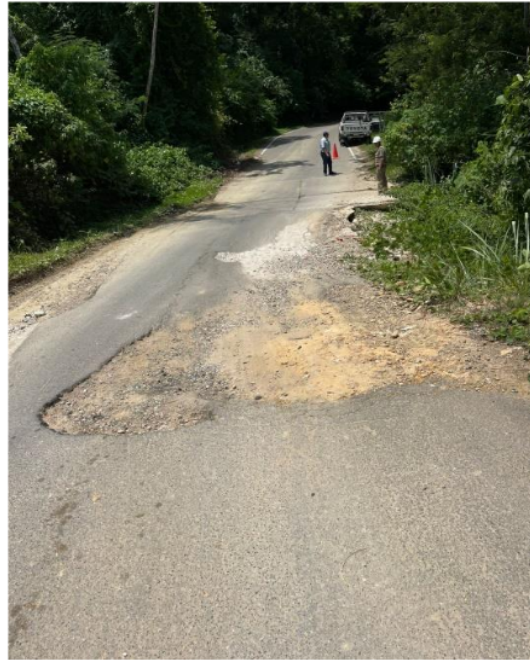
**Fotografía 16.** Se observa al tesista identificando una falla estructural o geotécnica, debido a que existe asentamiento y destrucción de la capa de rodadura y pérdida de material, haciendo que los usuarios reduzcan drásticamente la velocidad e invadir el siguiente carril.

**Fotografía 17.** Ídem anterior.

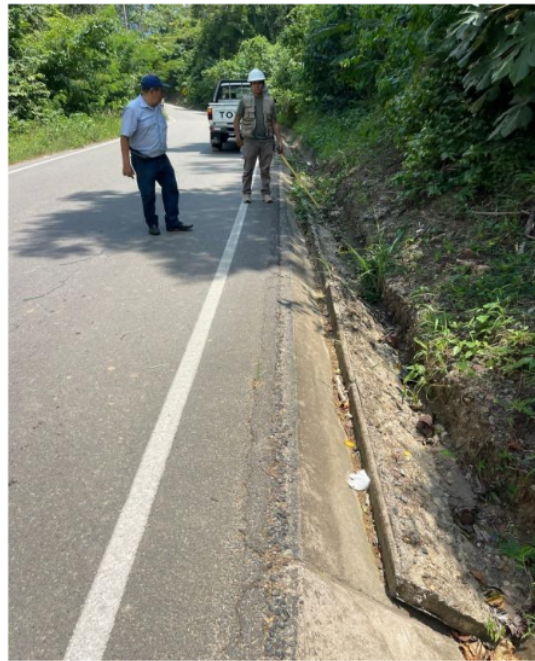
**Fotografía 18.** Se visualiza al tesista y al asesor de tesis inspeccionando las patologías ocasionadas por falta de mantenimiento de parte de la Entidad encargada del tramo de estudio
