Tesis

Rehabilitación del camino vecinal, con fines de transitabilidad para el transporte, en tramo Pilluana – Tres Unidos - Picota San Martín 2021

Tarapoto, Perú

2024

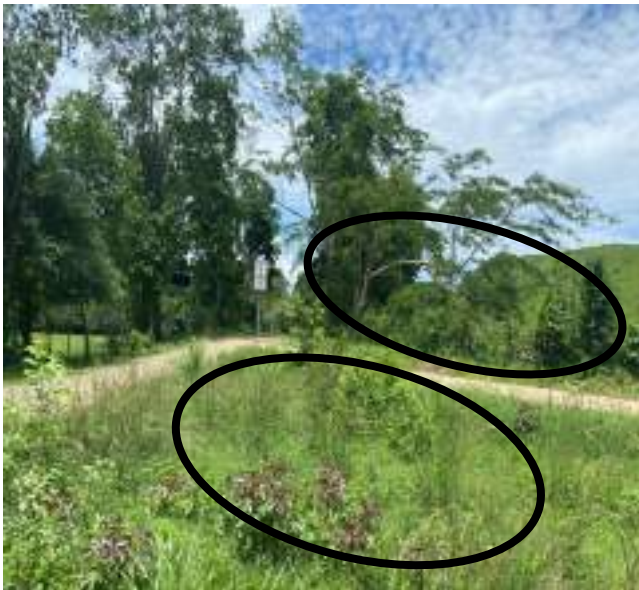
Figura 16
Inicio del Tramo Pilluana – Tres Unidos

Se observa que a los costados de la vía se encuentra crecida la vegetación.

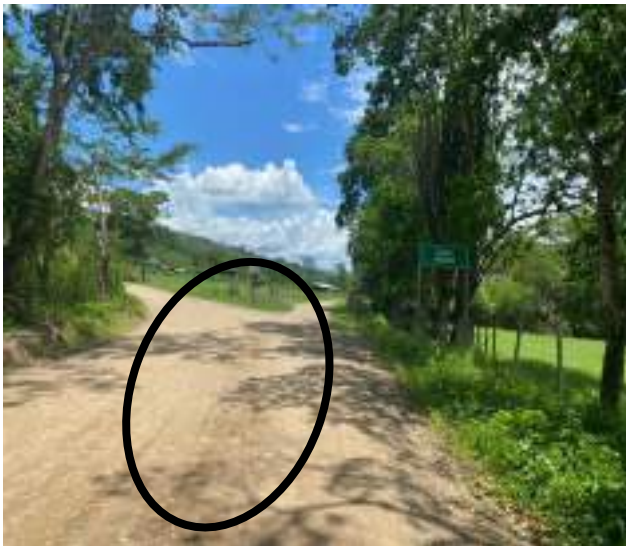
Figura 17
Progresiva 0 + 000

Se observa un desgaste de la capa de rodadura (erosión) causado por el clima y drenaje deficiente que “favorece los escurrimientos sobre la superficie de la carretera”.

Nivel de gravedad = 1

Profundidad < 5 cms.

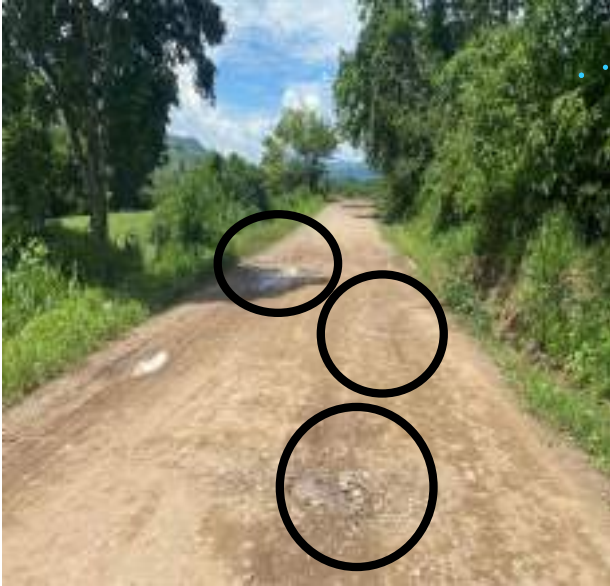
Figura 18
Progresiva 0 + 260

En esta progresiva se observa la presencia de baches que resultan de aguas estancadas en la superficie de la carretera, causado por mal drenaje de la superficie de la carretera.

Nivel de gravedad = 1

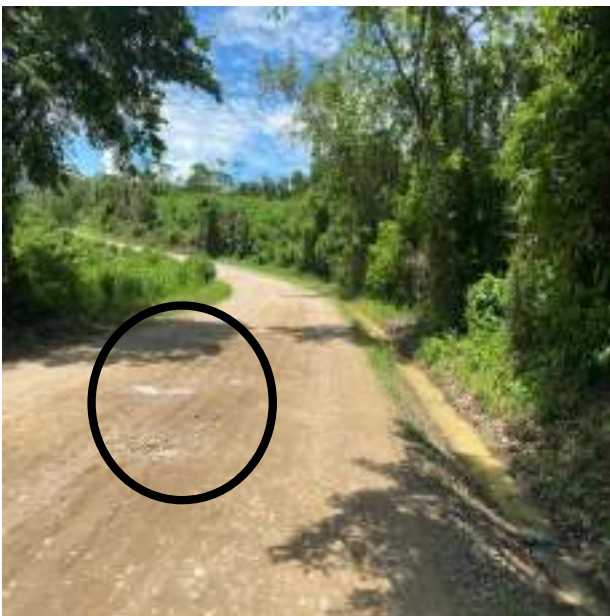
Figura 19
Progresiva 0 + 960

En esta progresiva se observa la presencia de baches que resultan de aguas estancadas en la superficie de la carretera, causado por mal drenaje de la superficie de la carretera.

Nivel de gravedad = 1

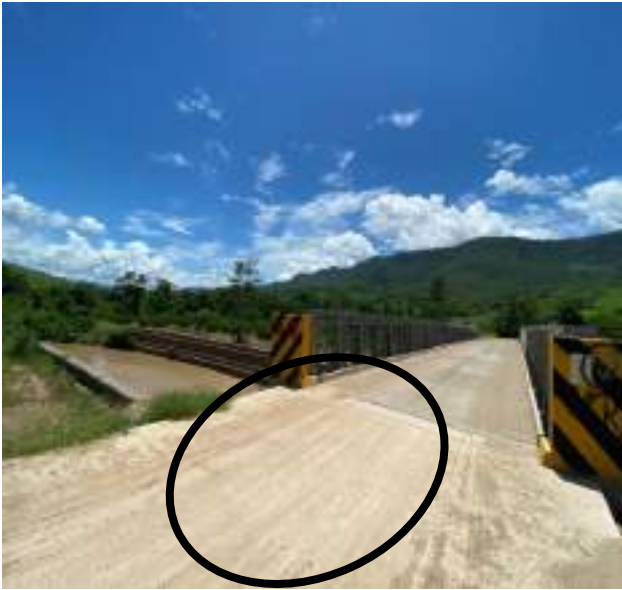
Puente en la progresiva 1 + 480

Nivel de gravedad = 1

Profundidad < 5 cms

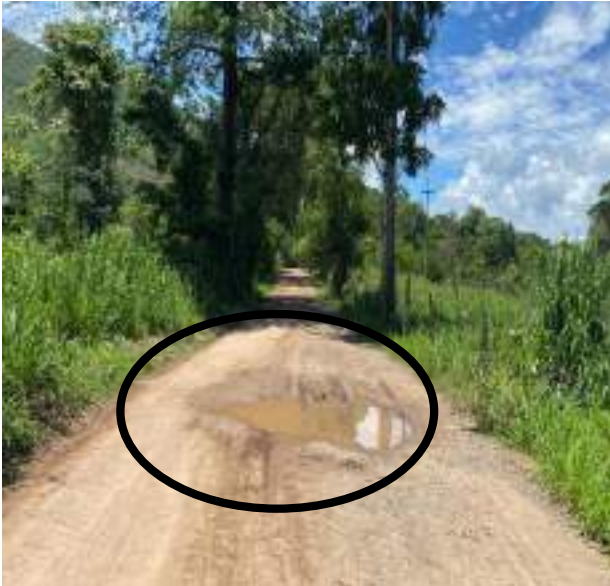
Progresiva 2 + 120

En esta progresiva se observa la presencia de baches que resultan de aguas estancadas en la superficie de la carretera, causado por mal drenaje de la superficie de la carretera.

Nivel de gravedad = 2

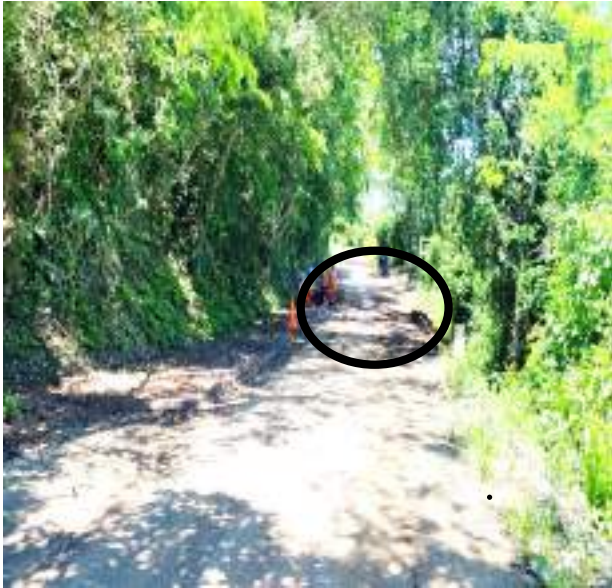
Figura 22
Progresiva 2 + 440

En esta progresiva se observa la presencia de baches que resultan de aguas estancadas en la superficie de la carretera, causado por “mal drenaje de la superficie de la carretera”.

Nivel de gravedad = 2

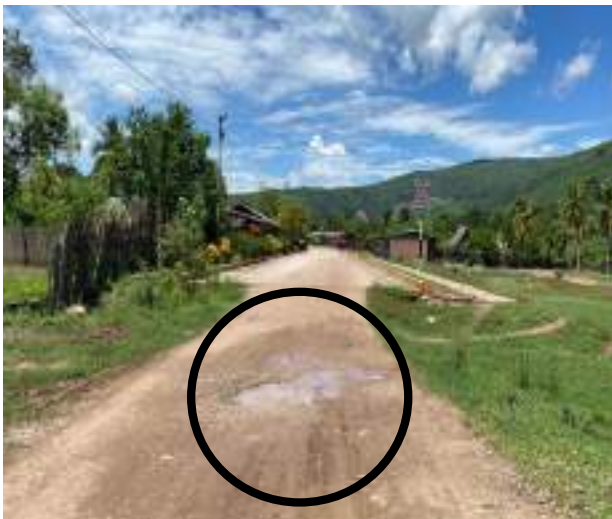
Figura 23
Progresiva 2 + 840 inicio de tramo con pavimento rígido

En esta progresiva se observa la presencia de baches que resultan de aguas estancadas en la superficie de la carretera, causado por “mal drenaje de la superficie de la carretera”.

Nivel de gravedad = 2

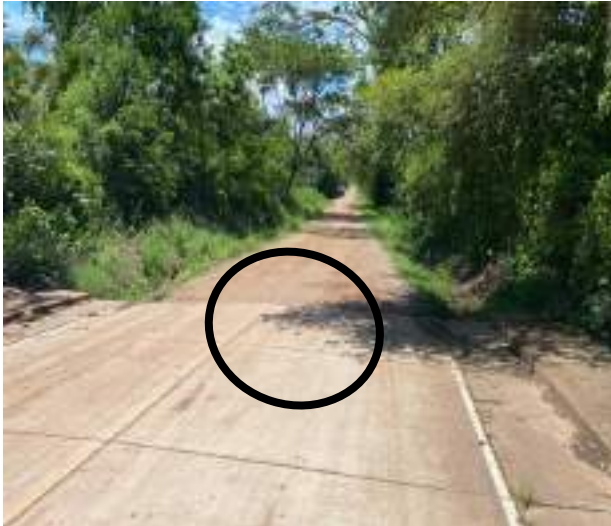
Fin de tramo con pavimento rígido progresiva 3 + 440

Nivel de gravedad = 1

Profundidad < 5 cms

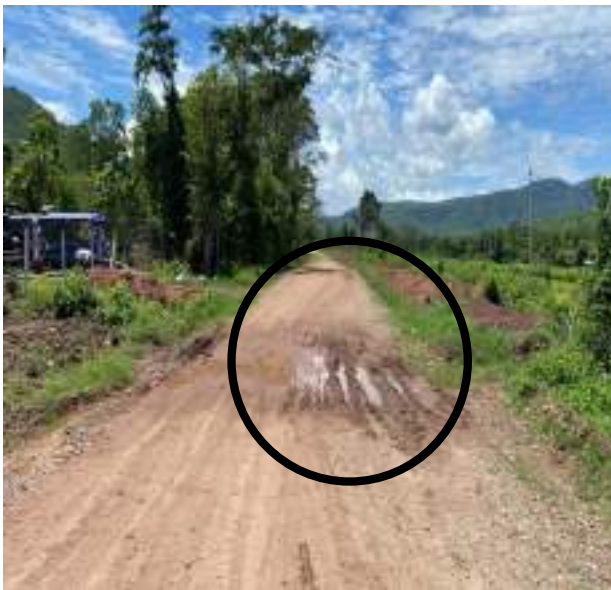
Progresiva 4 + 000

Se observa un desgaste de la capa de rodadura (erosión) causado por el clima y drenaje deficiente que "favorece los escurrimientos sobre la superficie de la carretera".

Nivel de gravedad = 1

Profundidad < 5 cms

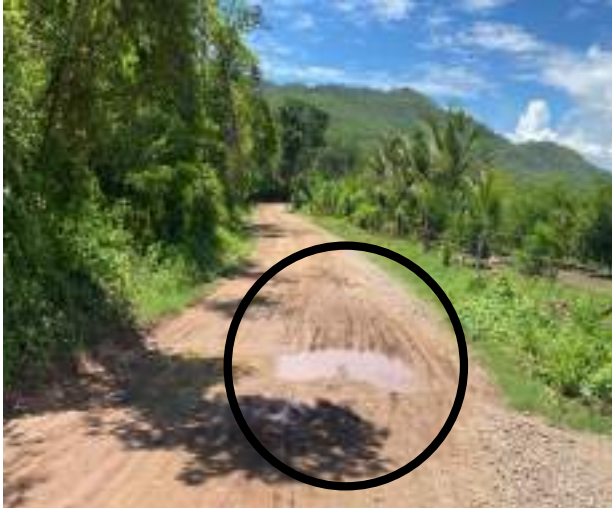
Figura 26
Progresiva 4 + 720

En esta progresiva se observa la presencia de baches que resultan de aguas estancadas en la superficie de la carretera, causado por “mal drenaje de la superficie de la carretera”.

Nivel de gravedad = 2

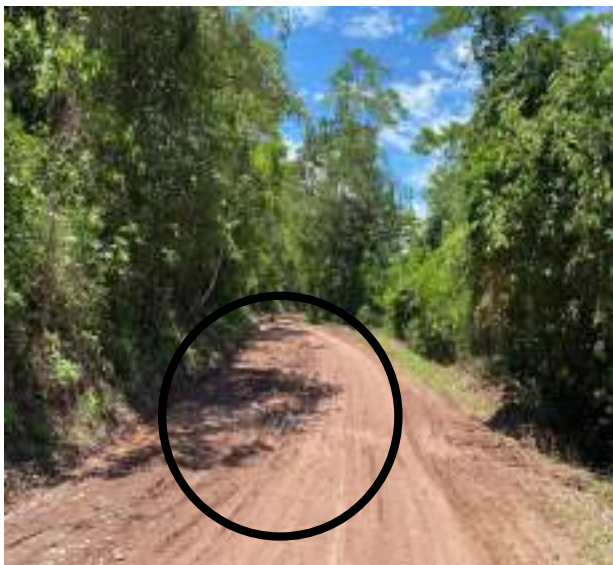
Figura 27
Progresiva 5 + 220

En esta progresiva se observa la deformación o ahuellamiento de la superficie de rodadura debido a la “deformación de la capa de grava” y/o de la subrasante en las huellas dl tráfico.

Nivel de gravedad = 2

Huella o hundimiento entre 5 a 10 cms

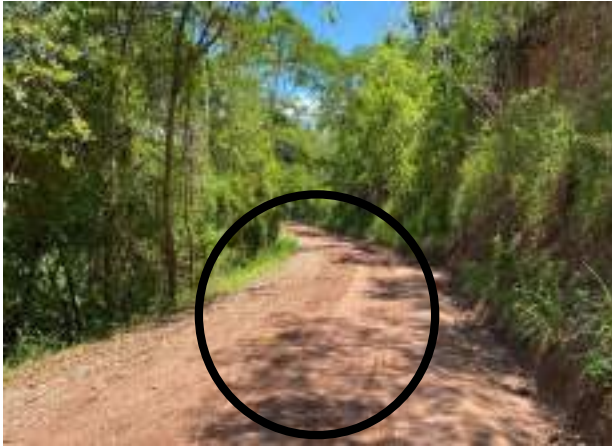
Figura 28
Progresiva 5 + 720

Se observa un desgaste de capa de rodadura (erosión) causado por el clima y drenaje deficiente que “favorece los escurrimientos sobre la superficie de la carretera”.

Nivel de gravedad = 1

Profundidad < 5 cms

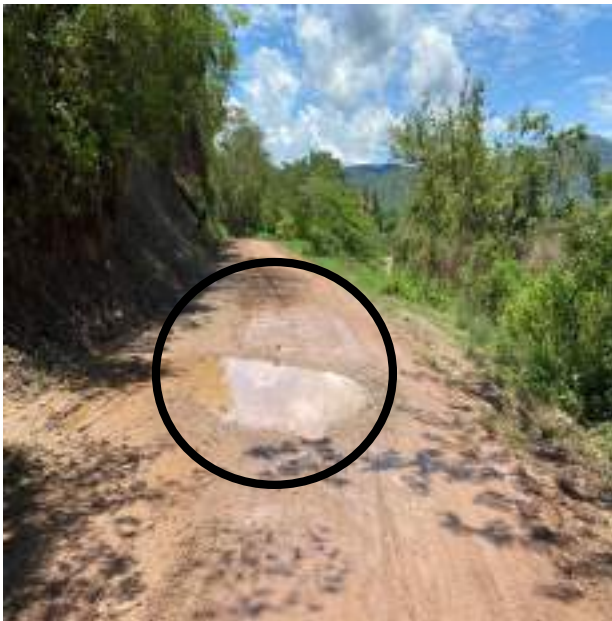
Figura 29
Progresiva 5 + 980

En esta progresiva se observa la presencia de baches que resultan de aguas estancadas en la superficie de la carretera, causado por “mal drenaje de la superficie de la carretera”.

Nivel de gravedad = 2

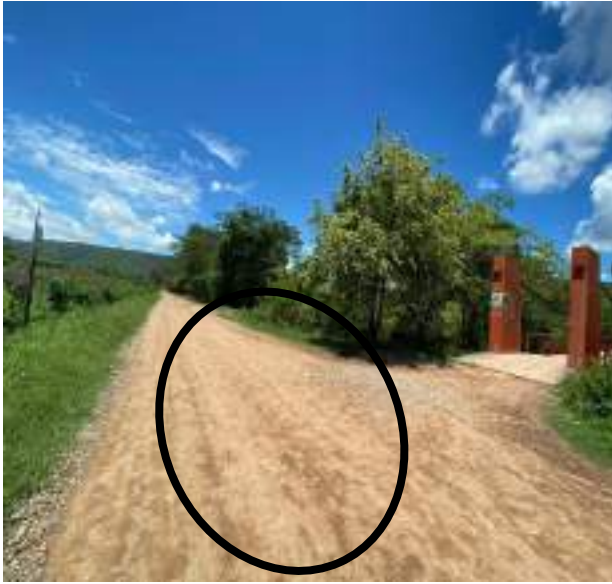
Figura 30
Progresiva 6 + 220

Se observa ondulaciones (encalaminado), producido por vibraciones transmitidas por vehículos sobre agregados del material granular.

Nivel de gravedad = 1

Profundidad < 5 cms

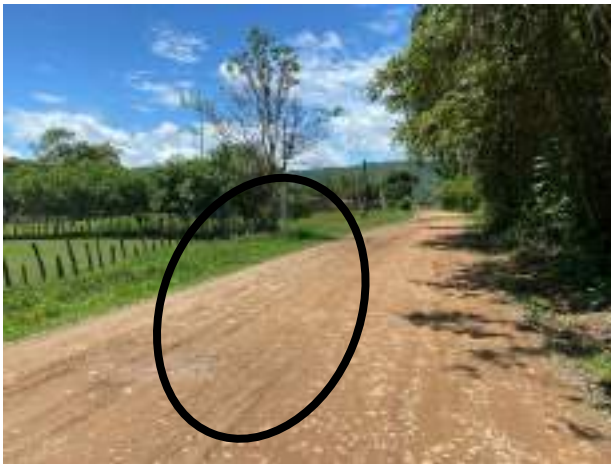
Figura 31
Progresiva 6 + 280

Se observa ondulaciones (encalaminado), producido por vibraciones transmitidas por vehículos sobre agregados del material granular.

Nivel de gravedad = 1

Profundidad < 5 cms

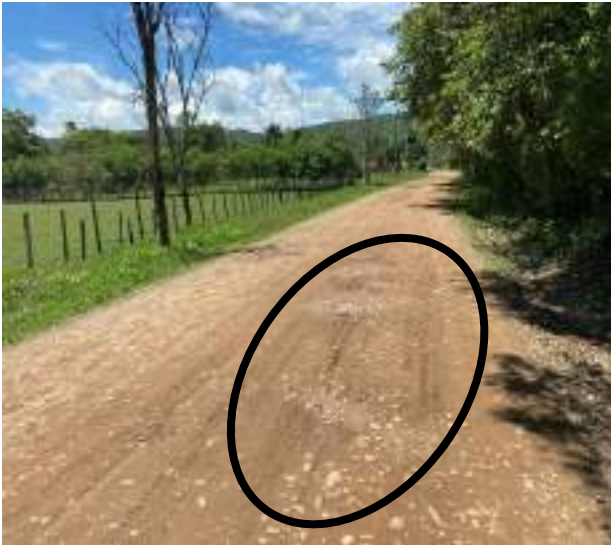
Figura 32
Progresiva 6 + 340

En esta progresiva se observa la presencia de baches que resultan de aguas estancadas en la superficie de la carretera, causado por “mal drenaje de la superficie de la carretera”.

Nivel de gravedad = 1

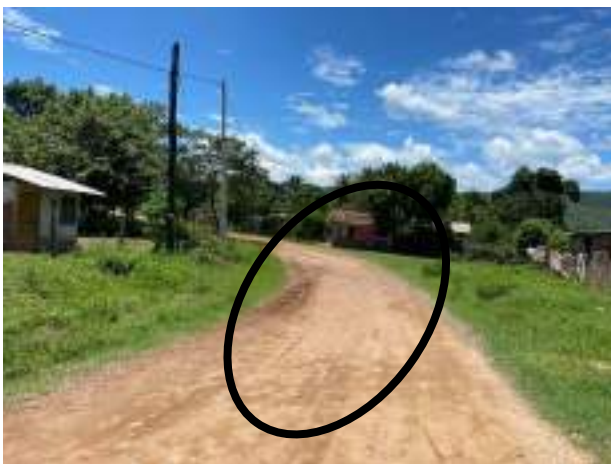
Figura 33
Progresiva 6 + 420

Se observa ondulaciones (encalaminado), producido por vibraciones transmitidas por vehículos sobre agregados del material granular.

Nivel de gravedad = 1

Profundidad < 5 cms

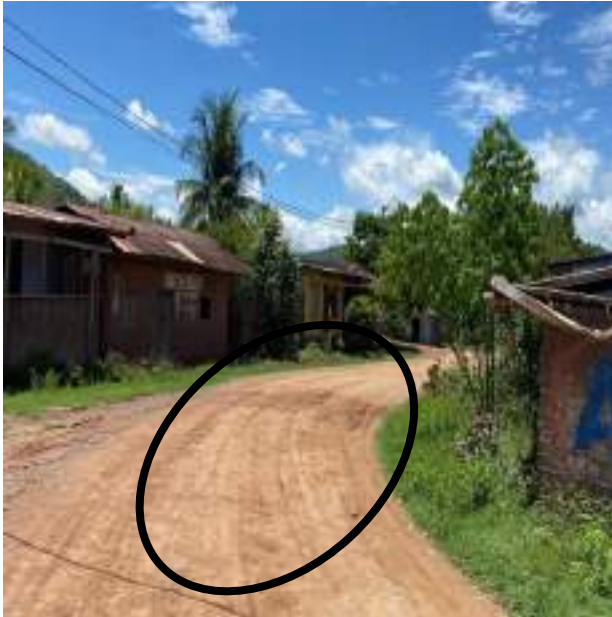
Figura 34
Progresiva 6 + 500

Se observa ondulaciones (encalaminado), producido por vibraciones transmitidas por vehículos sobre agregados del material granular.

Nivel de gravedad = 1

Profundidad < 5 cms

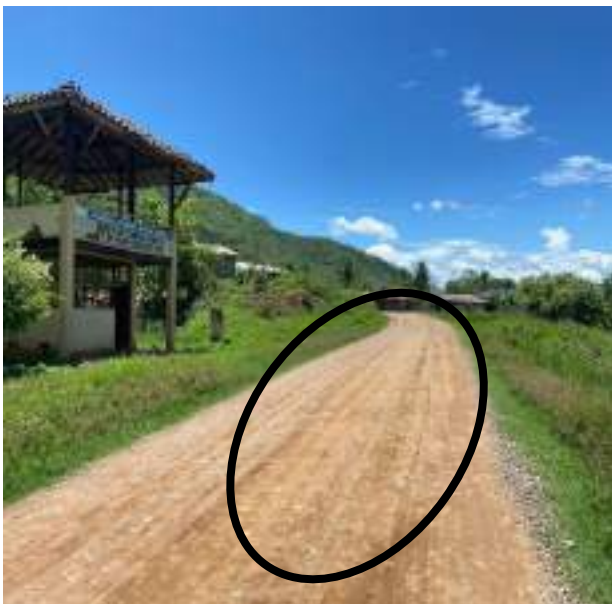
Figura 35
Progresiva 6 + 560, fin del tramo

Se observa ondulaciones (encalaminado), producido por vibraciones transmitidas por vehículos sobre agregados del material granular.
