“ANÁLISIS DE LA VULNERABILIDAD FÍSICO  
ESTRUCTURAL Y FUNCIONAL EN EDIFICACIONES  
PÚBLICAS Y PRIVADAS ANTE EL RIESGO DE  
INUNDACIONES GENERADAS POR EL DESBORDE DE  
LA QUEBRADA SERRANO EN EL SECTOR URBANO DE  
LA CIUDAD DE SAPOSOA”

**TESIS**

**INGENIERO CIVIL**

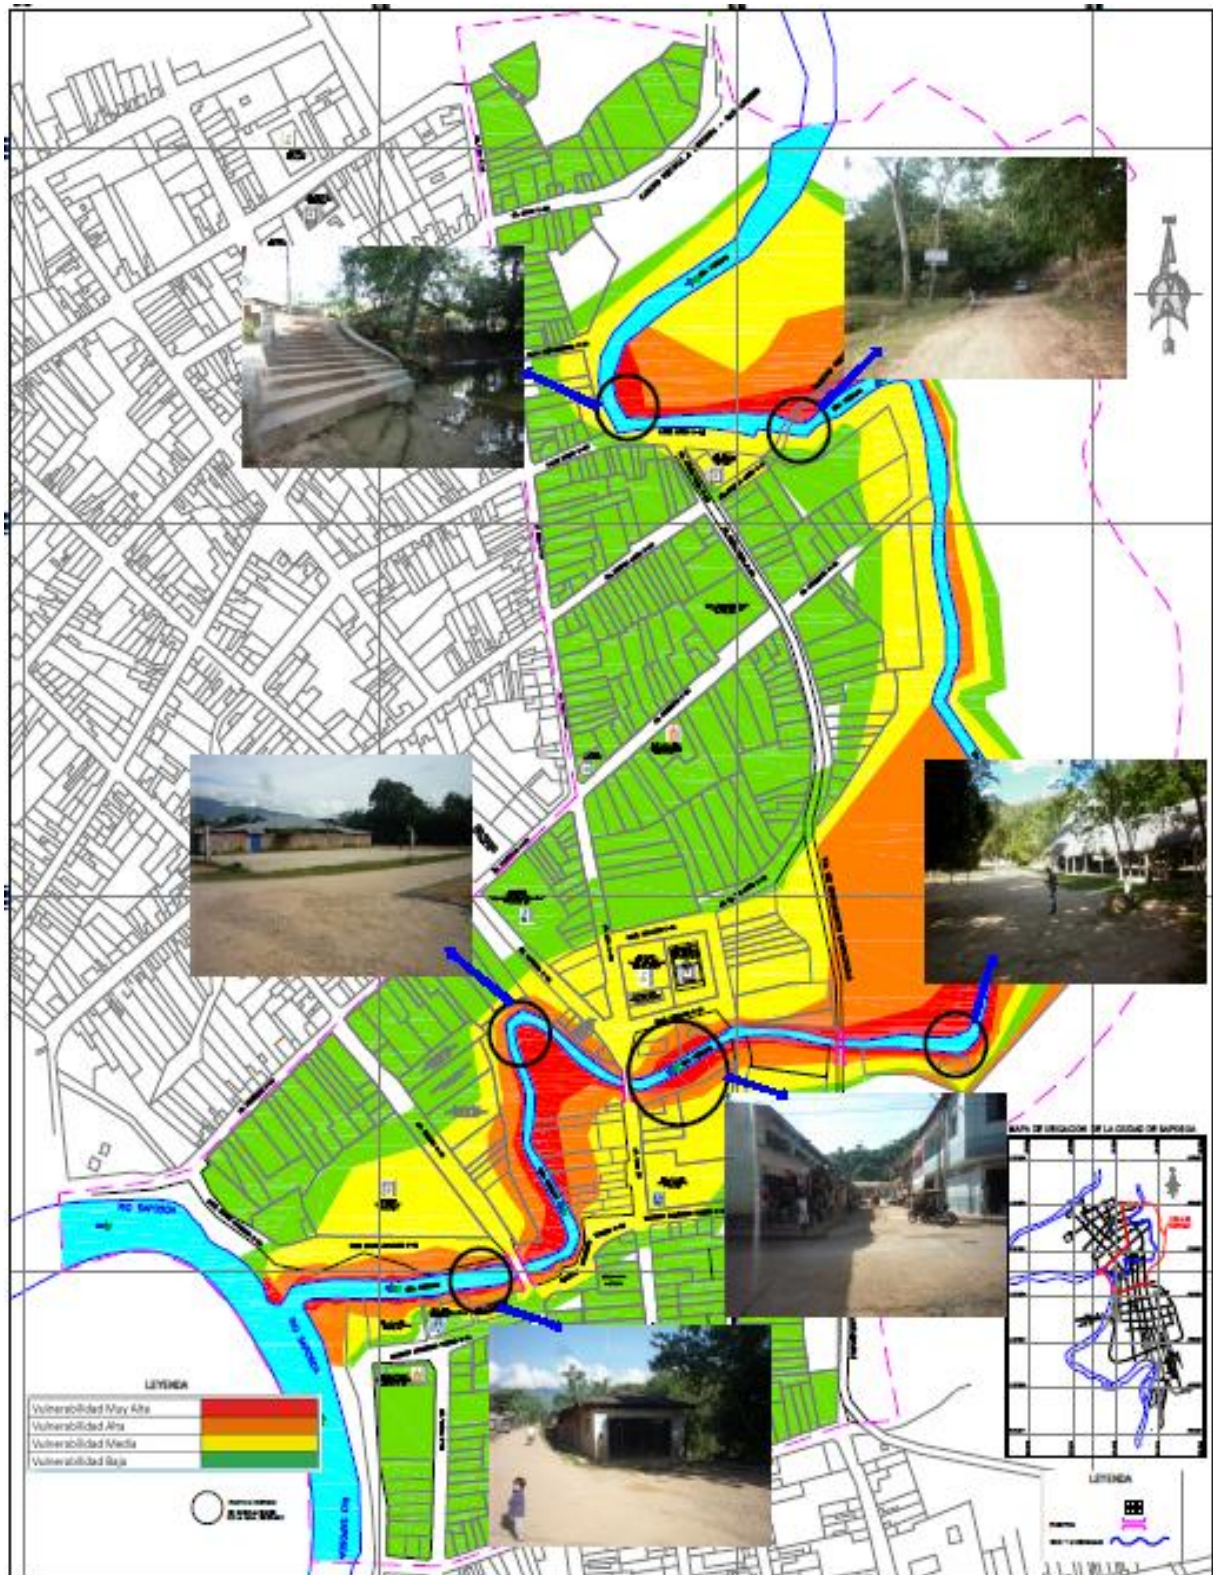
Figura N° 4 Mapa de Niveles de vulnerabilidad de inundaciones en la zona urbana.

Según el plan de ordenamiento territorio de la ciudad de Saposoa (2011), a nivel de la zona urbana en estudio presenta susceptibilidad a inundaciones en periodo de invierno, las fuertes precipitaciones ocasionan crecidas y torrentes en la quebrada Serrano, desbordándose a lo largo de su trayecto, ya sea en su parte alta, media y baja de la zona urbana donde se han identificado sitios críticos a la amenaza de inundaciones. Finalmente, a manera de resumen se presenta el mapa siguiente y el cuadro con los niveles de vulnerabilidad de las edificaciones ante inundaciones de la quebrada Serrano.

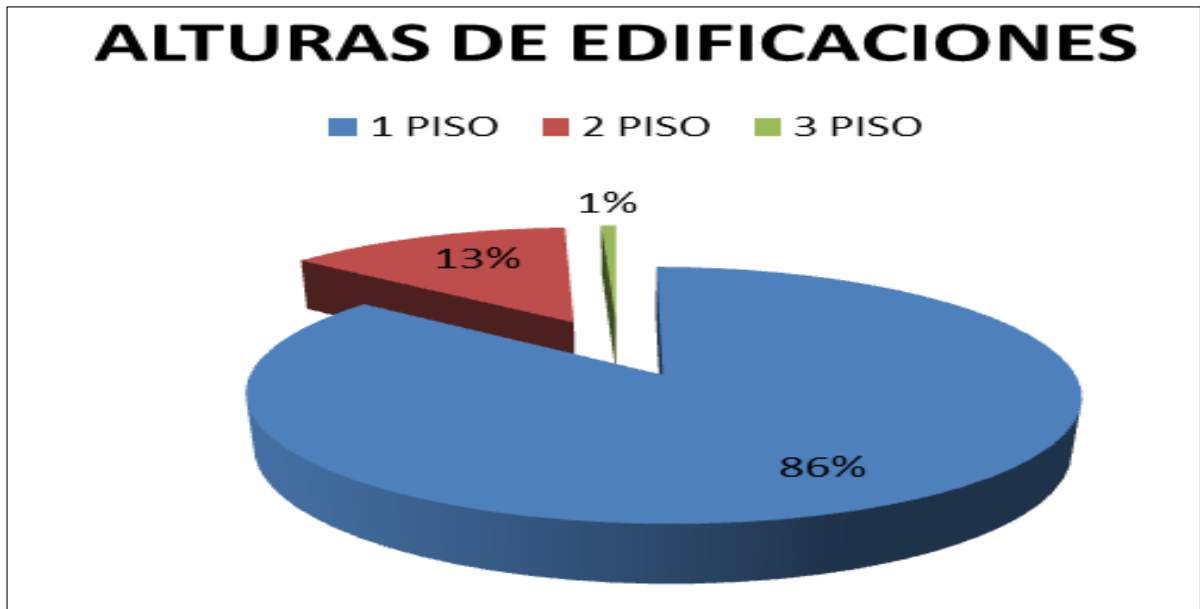
**Gráfico N° 7** Altura de Edificaciones

**Análisis:** Como se observa en el gráfico, la mayor parte de las instituciones, poseen 2 niveles o pisos, lo cual demuestra que las edificaciones mantienen un tamaño promedio en su altura, que podrían brindar una apropiada condición de seguridad.

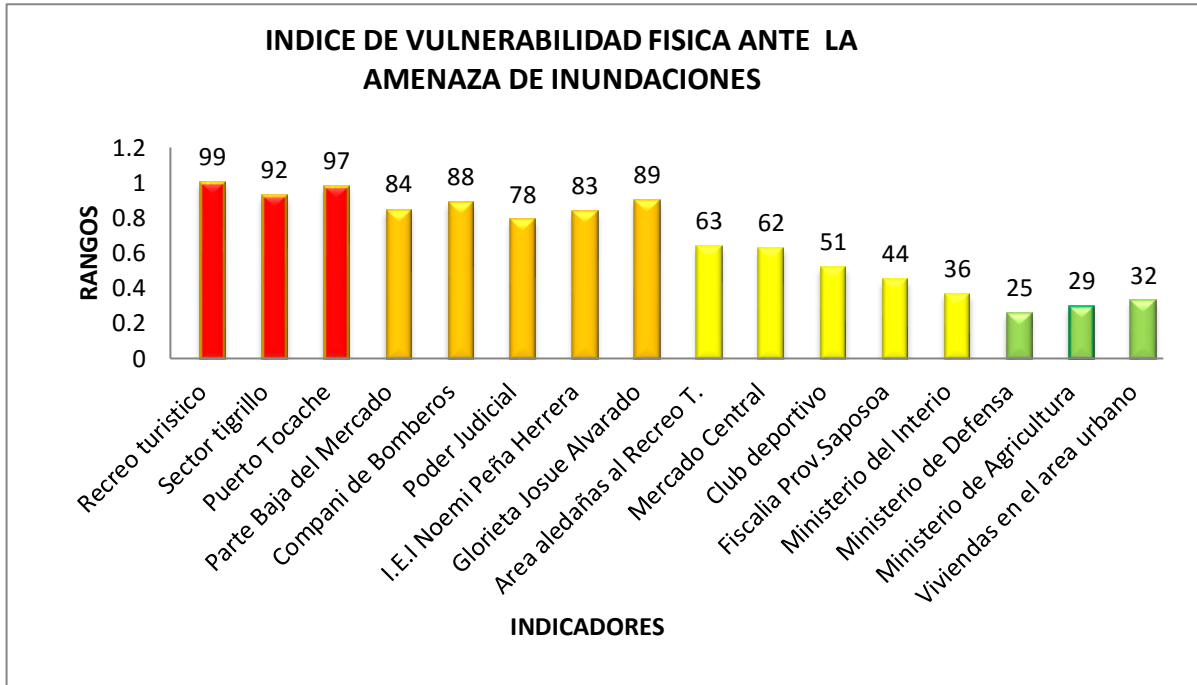
**Gráfico N° 18** Vulnerabilidad Física de Instituciones Públicas y Privadas de la zona urbana de la ciudad de Saposoa

**Análisis:** Para el establecimiento de la vulnerabilidad física de instituciones públicas y privadas ante el riesgo inundaciones en la zona urbana de la ciudad de Saposoa, al no existir estudios anteriores sobre la amenaza de inundaciones, se ha elaborado un Layer ubicando polígonos en los sitios de posiblemente podrían ocurrir inundaciones, en base a la geomorfología del sitio y revisión bibliográfica, especialmente en base al —estudio de suelos de la “Instalación de los Servicios de Encausamiento de la quebrada Serrano, Sector Tigrillo”, en cual se da a conocer que el área donde se asientan las edificaciones están en continua humedad por presentar material orgánico. Además se ha tomado en cuenta el no equipamiento en su totalidad de un sistema de alcantarillado en buenas condiciones, en cual influencia en épocas de precipitación y grandes avenidas; la doble funcionalidad que tiene esta, puesto que además de drenar el agua lluvia, también conduce aguas servidas y residuos sólidos urbanos (desechos), que son arrojados constantemente en la zona de estudio, es que se puede establecer que en la zona urbana de la ciudad de Saposoa, sector de la quebrada Serrano si existe riesgo de inundaciones.

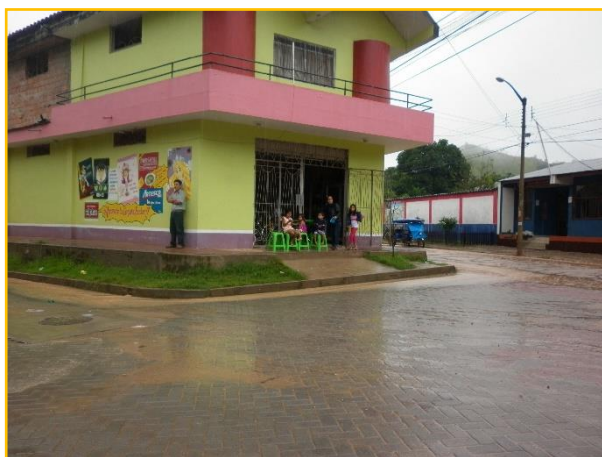
**Foto 1:** Imagen del Jr. Lima, Vista I.E.I.0181  
(Antes)

Fotografías de edificaciones del área de estudio con un nivel de vulnerabilidad física **Muy Alto-Alto.**

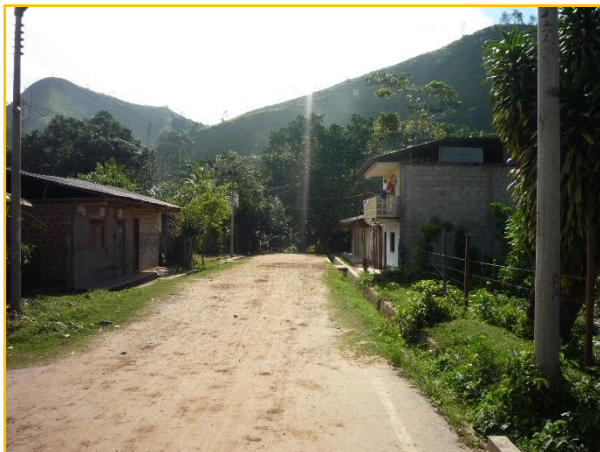
**Foto 7:** Imagen del Jr. comercio

Fotografías de edificaciones del área de estudio con un nivel de vulnerabilidad física **Medio-Bajo**

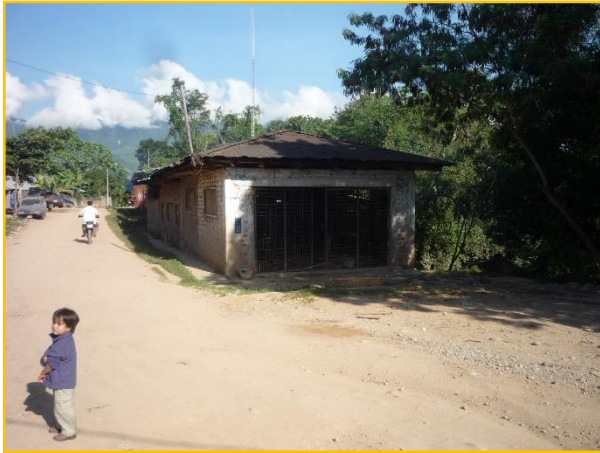
**Foto 9:** Se aprecia local de Bomberos y Camal Municipal

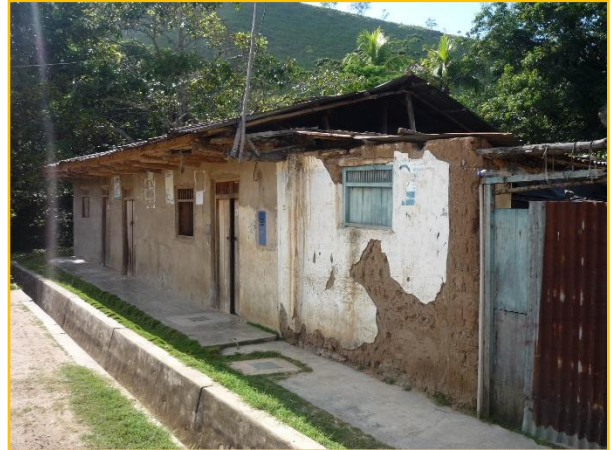
**Foto 10:** Imagen de una vivienda vulnerable

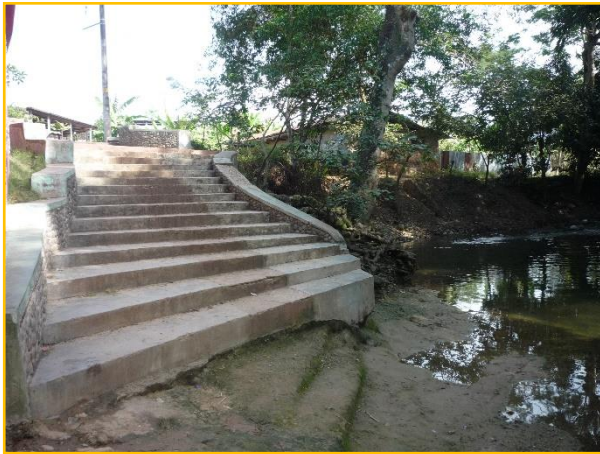
**Foto 11:** Imagen Puerto Tocache Zona Vulnerable

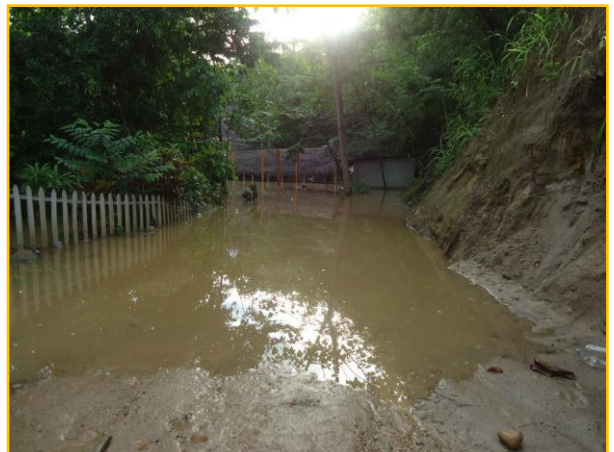
**Foto 14:** Imagen del Recreo Ache Pati (Después de un Evento-inundación)

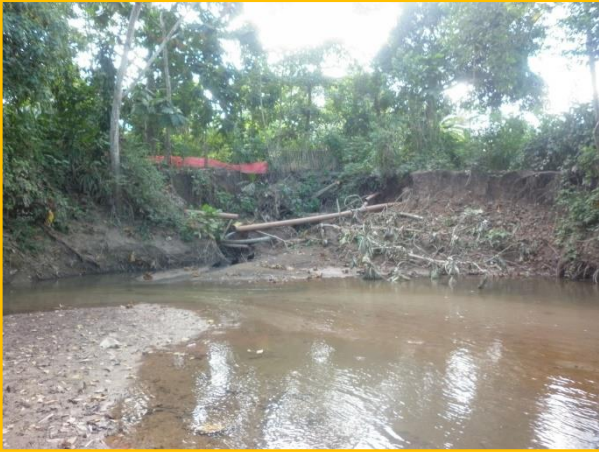
**Foto 15:** Imagen de Quebrada erosionada
