**Análisis del comportamiento funcional y estructural de la carretera Lamas –
Pamashto y Bellavista – Ledoy con tratamientos superficiales**

Tesis para optar el título profesional en Ingeniería Civil

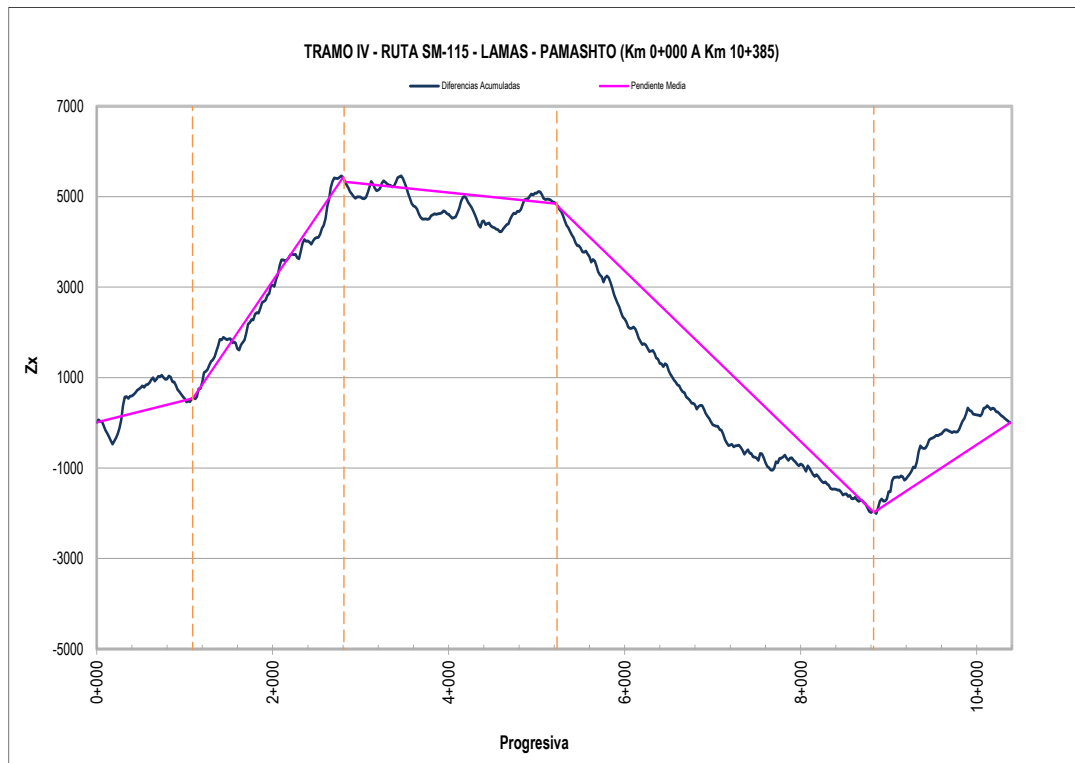
Figura 7: Distribución de diferencias acumuladas para el índice de rugosidad – Tramo IV. (Fuente: Estudio de Desempeño del pavimento – PEHCBM)

La figura 5 presenta gráficamente la distribución de diferencias acumuladas para la rugosidad medida en esta calzada.

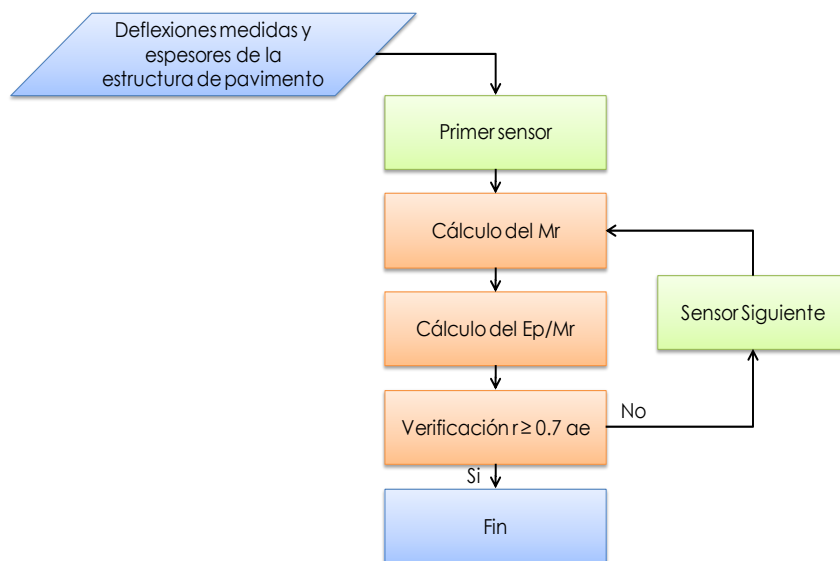
Figura 8: Algoritmo del método de retroanálisis AASHTO 1993.(Fuente: AAHSTO 93)

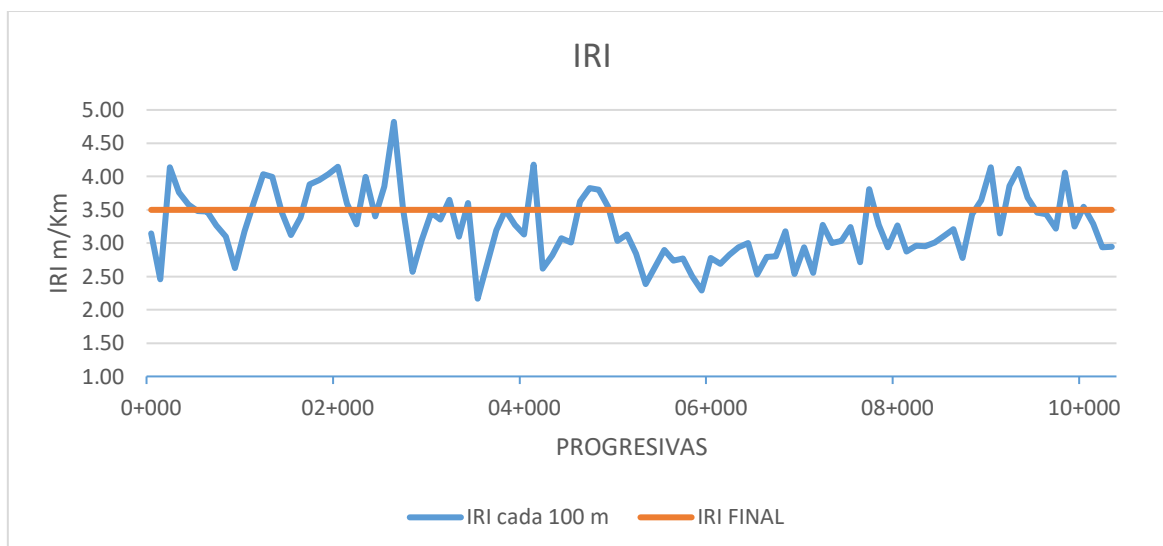
Figura 13: Valores del IRI con Tratamiento Superficial Bicapa (TSB) – 2017.

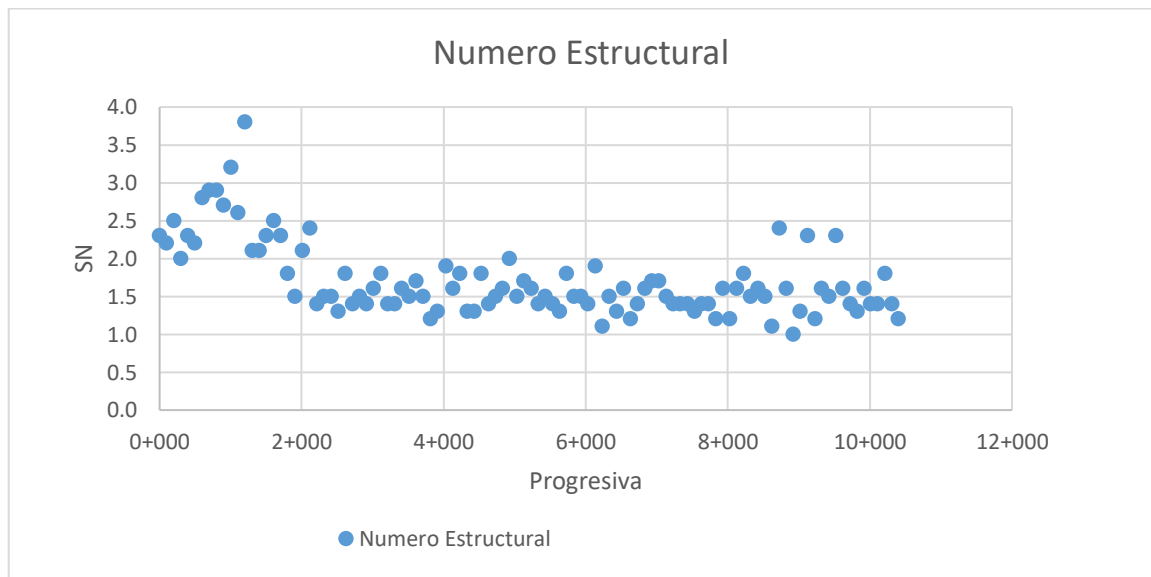
Figura 17: Valores de Número estructural SN de Lamas – Pamashto. (Fuente: Elaboración Propia)

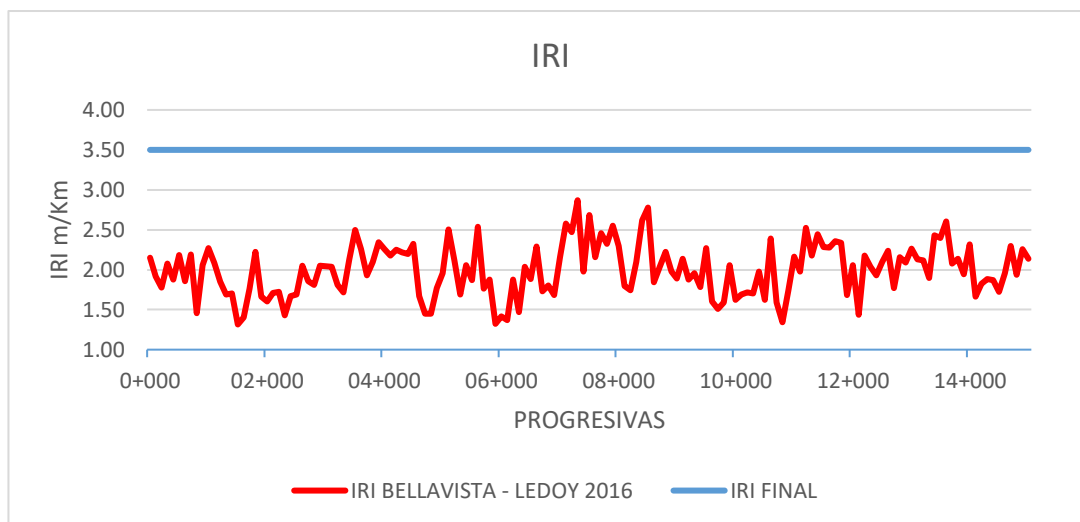
Figura 20: Distribución del IRI Tramo IV. (Fuente: Elaboración Propia)

En la figura 18, se presenta la primera medición lo cual se obtuvo del informe técnico de diseño del contratista usando el perfilómetro láser CHASQUI, luego de la recolección de datos se procedió a procesarla para poder interpretarla analizando singularidades y luego presentar resultados del Índice Internacional de Rugosidad (IRI) cada 100 m.

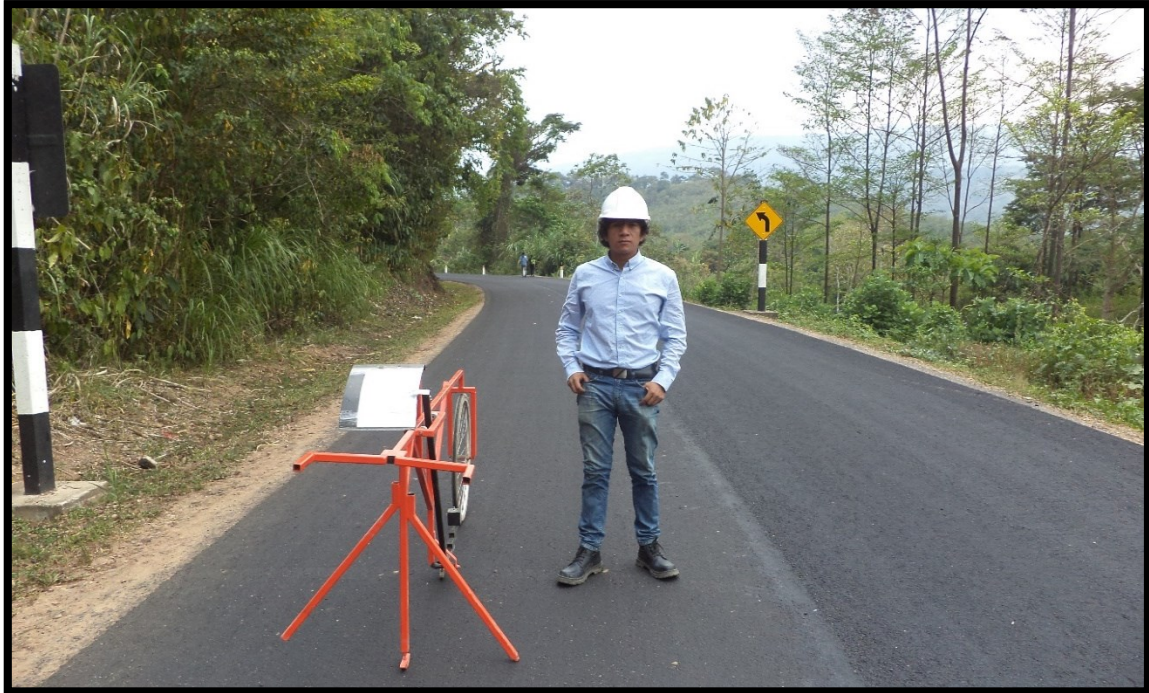
Figura 29: Equipo MERLIN calibrado y listo para la medición de la rugosidad a lo largo de la carretera.

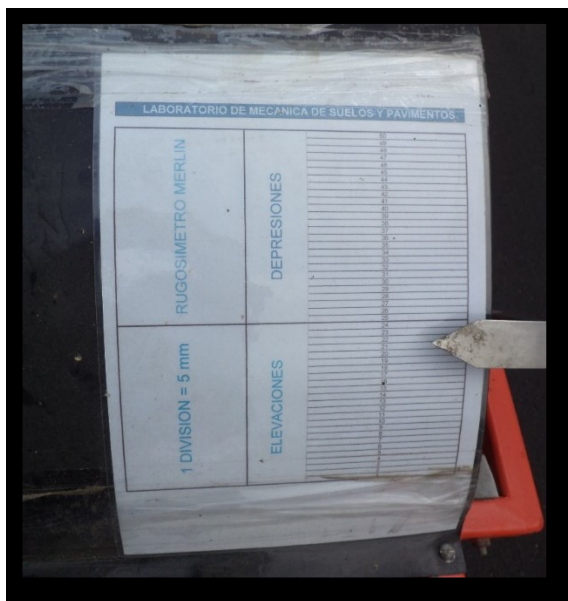
Figura 30: Valores de depresiones y elevaciones para el cálculo del IRI del equipo rugosímetro MERLIN

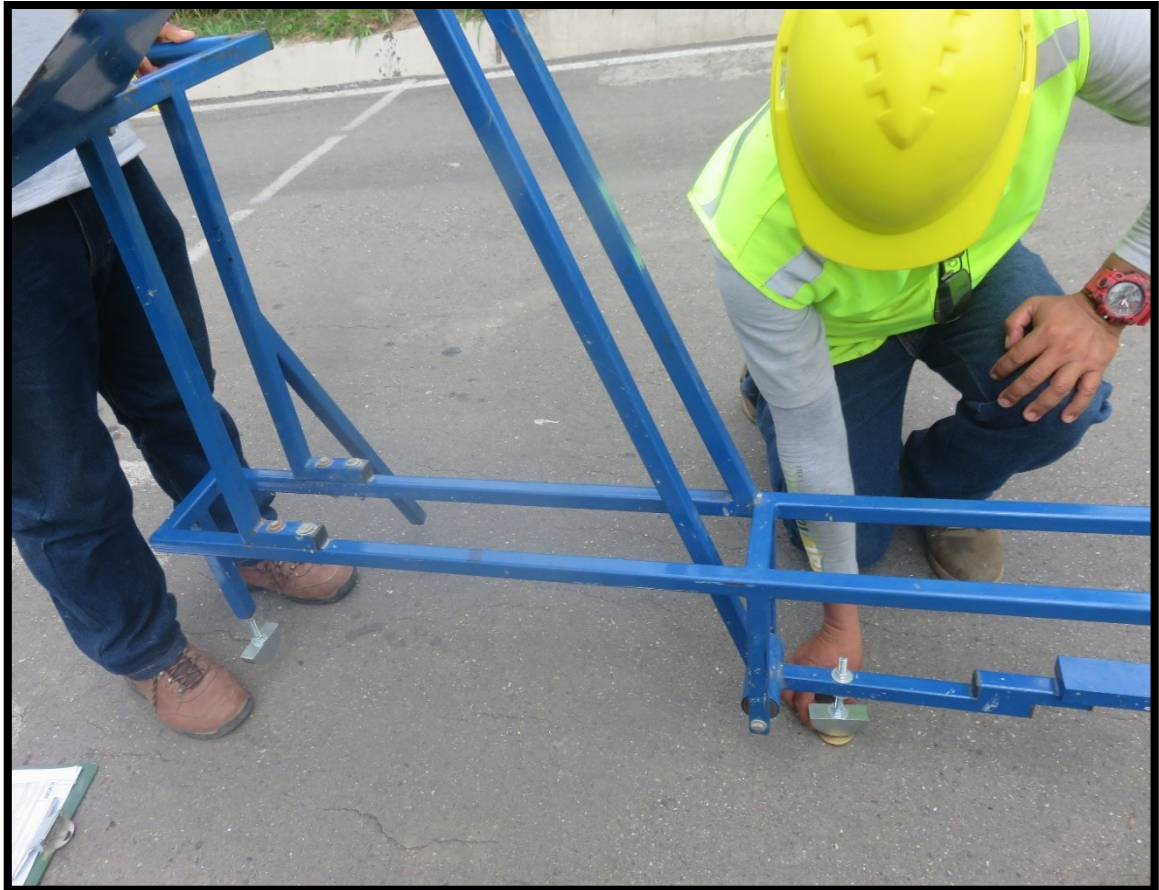
Figura 31: Se observa en la figura la calibración que se le está realizando al rugosímetro MERLIN para luego proceder a la medición del IRI.

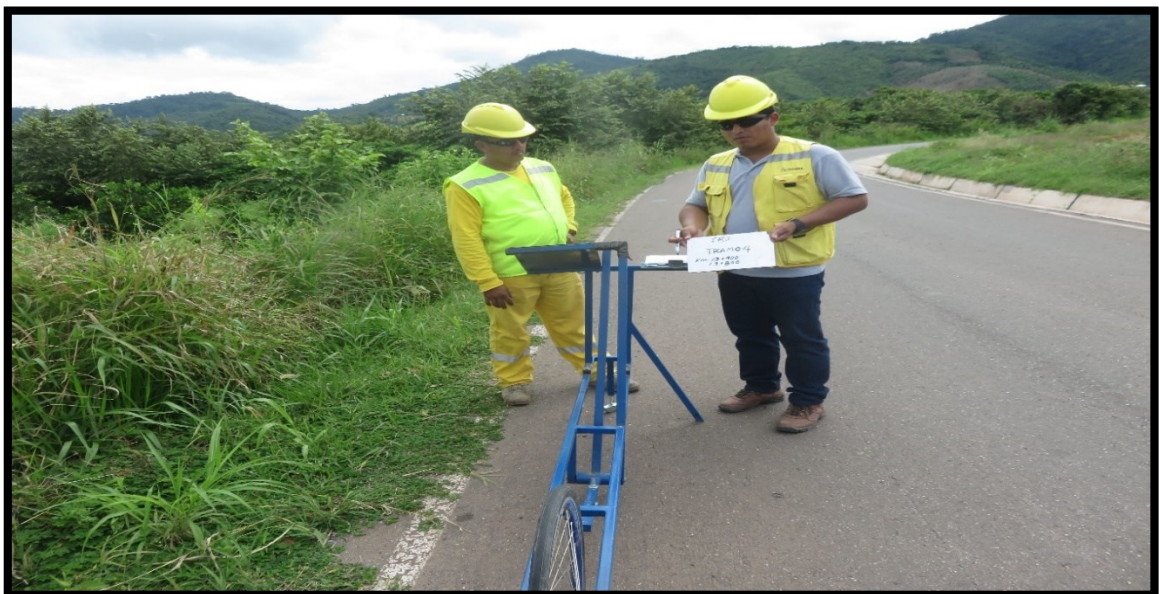
Figura 32: Se observa la medición del IRI usando el rugosímetro MERLIN.
