Tesis

Identificación de las fallas del asfalto y propuesta de alternativa para acondicionar la transitabilidad del camino vecinal San José de Sisa - Agua Blanca

Tarapoto, Perú

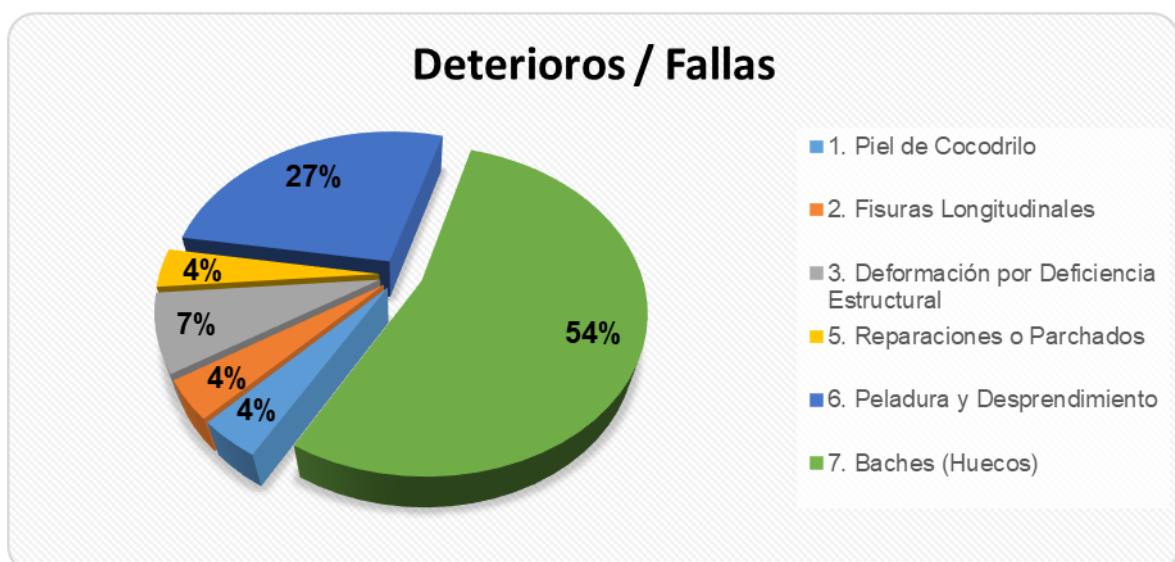
Figura 32. Deterioros / Fallas identificadas del tramo en estudio

De la tabla de resultados (Tabla 8) se logra determinar que el tramo en estudio San José de Sisa – Agua Blanca presenta una condición del asfaltado con gran variedad de fallas y diferentes grados de severidad, entre las cuales la mayoría de estas son baches (huecos) de diferentes diámetros y profundidad, luego le sigue las fallas por peladuras y desprendimiento, y con menor incidencia tenemos las fallas de deformaciones por deficiencia estructural, piel de cocodrilo, fisuras longitudinales y las reparaciones o parchados expresados en porcentajes en la siguiente imagen.

Del gráfico se logra determinar que la falla con mayor incidencia viene a ser en primer lugar la falla 7 (Baches), tiene una presencia del 54% del total de las fallas en la vía, en segundo lugar tenemos la falla 6 (Peladura y Desprendimiento) con una presencia del 27% y en tercer lugar se presencia la falla 3 (Deformación por Deficiencia Estructural) con un total

del 7% del total de fallas encontrados, asimismo tenemos fallas con menos incidencia que son la falla 1 (Piel de Cocodrilo), falla 2 (Fisuras longitudinales) y falla 5 (Reparaciones o parchados) las cuales presentan cada una de ella el 4% del total de fallas encontradas en el camino vecinal San José de Sisa – Agua Blanca (18 km). Ver Figura 32.

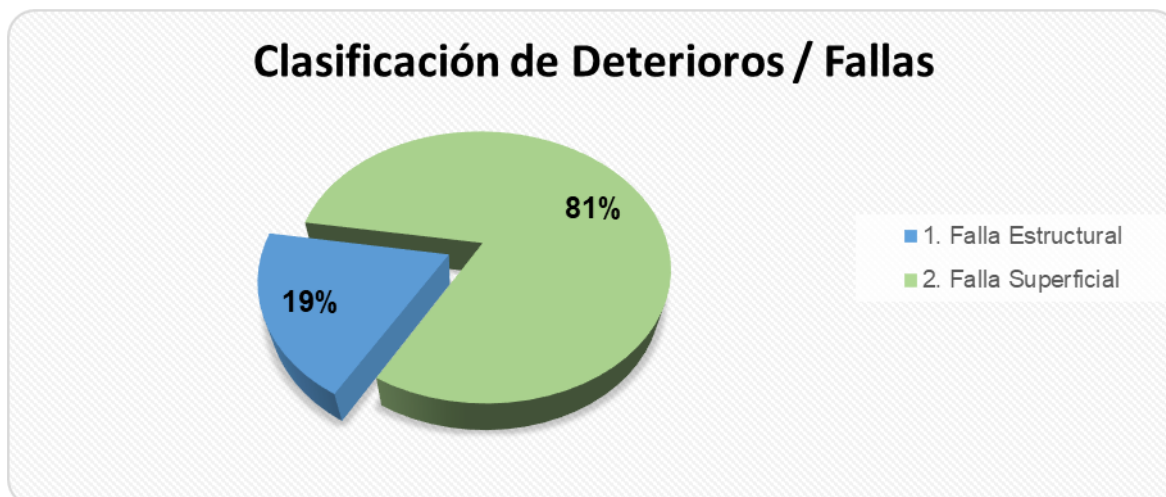
Figura 33. Clasificación de Deterioros / Fallas

Luego de analizar los resultados y clasificar los diferentes deterioros en dos grandes grupos conforme la metodología empleada, tenemos en primer lugar las fallas superficiales que son las más comunes y predominantes porque dentro del estudio realizado representan el 81% del total de fallas encontradas en la vía, asimismo tenemos las fallas estructurales el cual representa el 19% del total de fallas pero que tienen una gran importancia dentro de la vida útil del pavimento ya que para dar solución a este tipo de fallas se requiere de un mayor análisis y estudio de las mismas. Ver Figura 33.

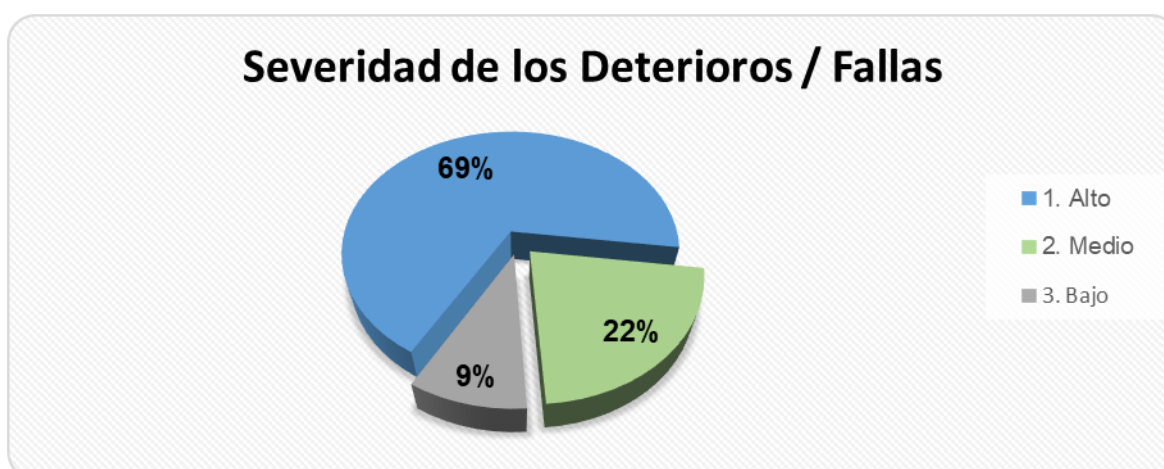
Figura 34. Nivel de Severidad de Deterioros / Fallas

Finalmente, en el siguiente gráfico se logra identificar los niveles de severidad que presentan las diferentes fallas a lo largo del recorrido del tramo en estudio, tenemos una predominancia de fallas con severidad alto con 69%, asimismo fallas de severidad media con 22% y de severidad con nivel bajo del 9%, lo que quiere decir que la vía en varios tramos requiere de reparaciones profundas para su rehabilitación y la mejora de la transitabilidad. Ver Figura 34.
