Identificación visual de patologías en la carretera vecinal tramo Morales – San Pedro, L = 8.00 km

Para optar el título profesional de Ingeniero Civil

Tarapoto, Perú

2023

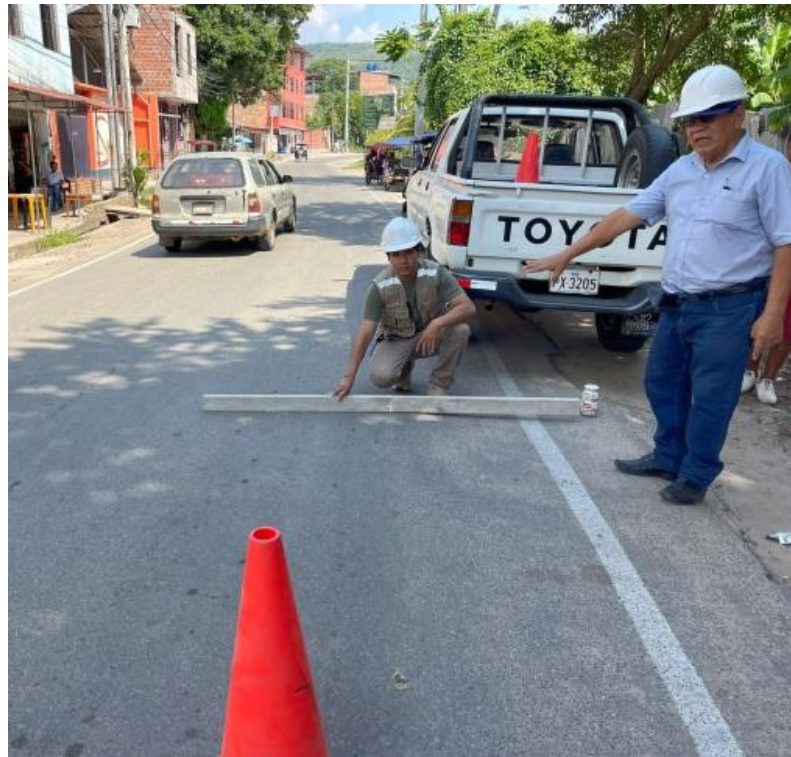
Fotografía 1. Se observa al tesista realizando el levantamiento de la información en la progresiva KM 0+030.

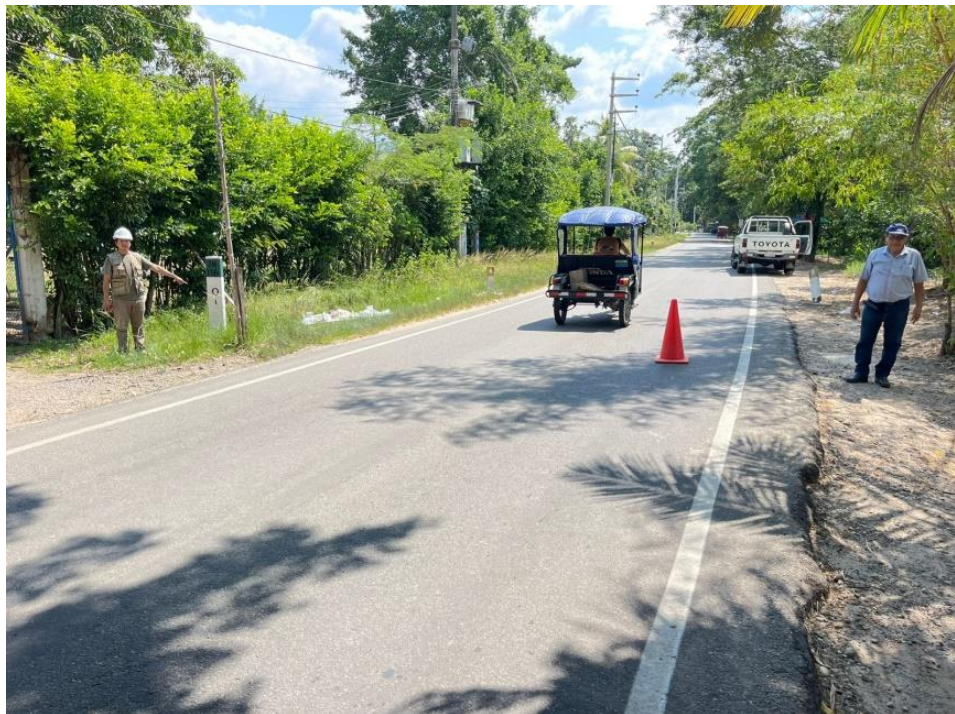
Fotografía 4. Se observa al tesista y al asesor de tesis, recorriendo el tramo en investigación e identificando las patologías
